戦略的イノベーション創造プログラム（SIP）第2期／
自動運転（システムとサービスの拡張）／

BRT（Bus Rapid Transit）への自動運転による 正着制御技術等の導入に向けた調査

中間報告書

2021年3月

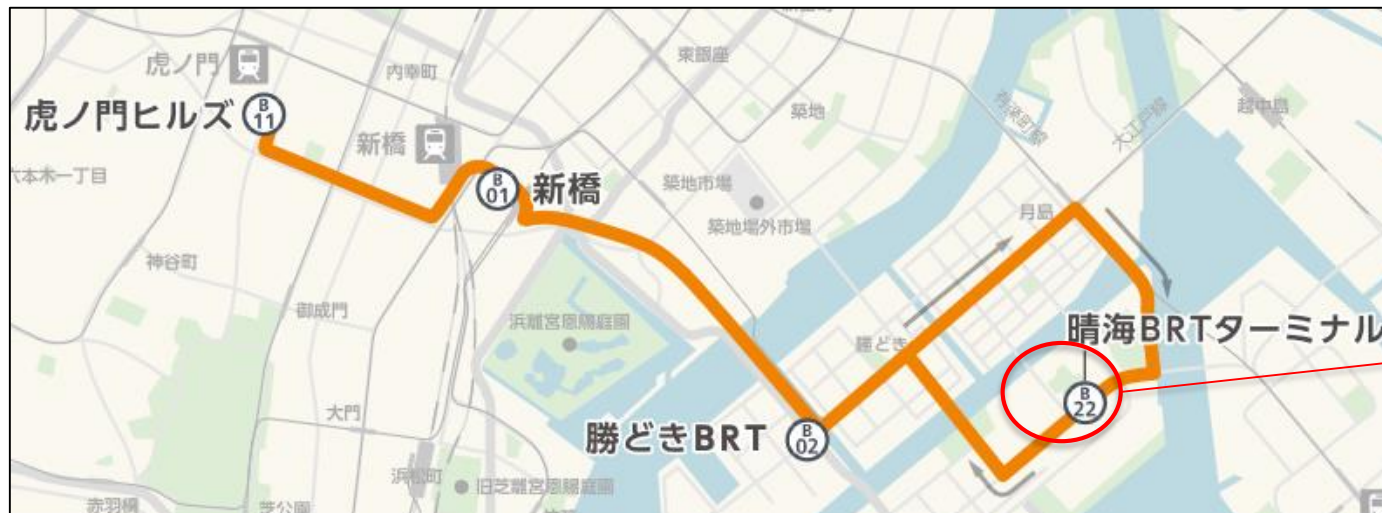
■ 東京BRT運行ルート（1次プレ運行）

10月1日より、
虎ノ門ヒルズ
～晴海BRTターミナル
間を運行中

晴海BRTターミナルで
正着制御が可能な
誘導線とバス停を設置

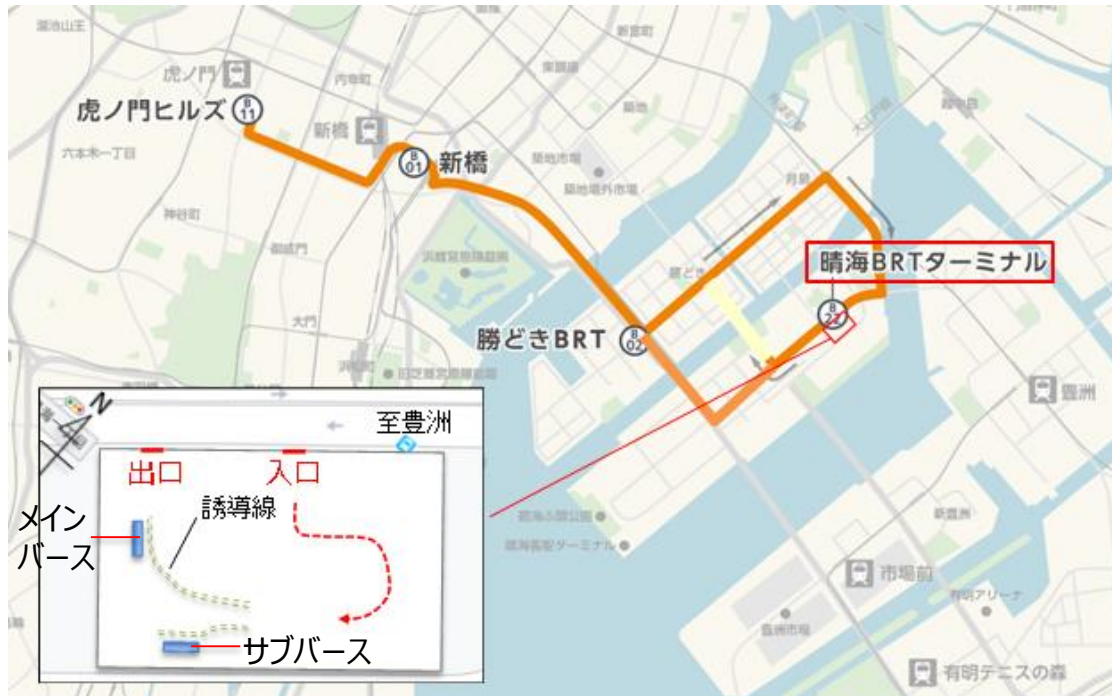
■ 東京BRTの路線図と実証実験場所

- 2020年11月17日～22日の6日間、晴海BRTターミナルで実証実験を行った。
- 晴海BRTターミナルは、メインバス（乗車客用）、サブバス（降車客用）の2つのバスバースが設置されており、今回の実証実験ではサブバスを使用した。
- サブバスは乗降部の高上げがされていないため、乗降台を設置し、実証実験を行った。

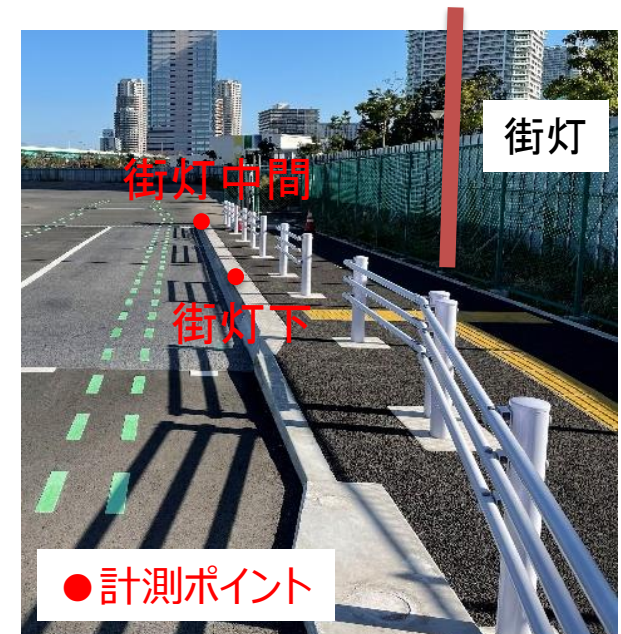
- 日の入時刻前から、照度を計測しながら、正着制御を繰り返し実施し、カメラが誘導線を認識しなくなる照度の閾値を確認した。
- 概ね**日の入後15分、照度30luxでカメラが認識**しなくなった。

検証項目	計測項目	実施概要
【検証①】 夕方・夜間	①正着用カメラの認識有無 ②照度 ③路面の乾湿状況	・日の入時刻前から正着制御を繰り返し実施 (2分間隔程度) ・正着制御した際の条件を照度計・目視で確認 →4日間実施

日の入時刻	照度 (lux) (照明下)	計測時刻	照度 (lux)		計測時刻	照度 (lux)	
				誘導線認識			誘導線認識せず	
				照明下	照明中間		照明下	照明中間
11/18	16:33	495	16:47	108	68	16:50	80	41
11/19	16:33	534	16:49	76	35	16:51	78	19
11/20	16:32	315	16:46	90	47	16:48	72	32
11/21	16:32	480	16:48	66	34	16:51	59	26

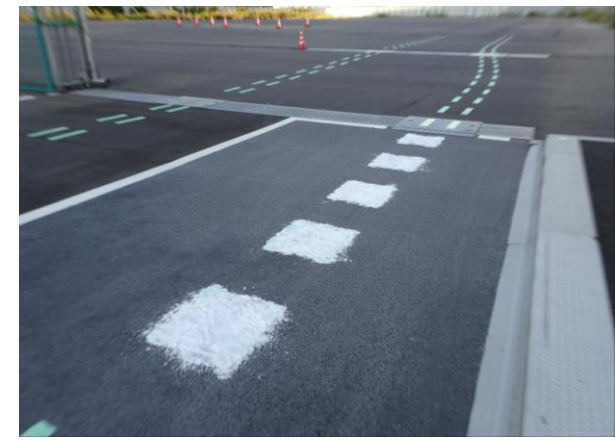
■ 降雪深

- 誘導線上にスノーパウダーをまいて正着用カメラの誘導線認識有無を確認した。
- 降雪深0.025cmでも、誘導線の読取り精度は大きく低下（5回中読取り2回）した。
- 少量でも降雪が発生した場合はシステムは認識しないことが確認された。

降雪深	0.5cm	0.3cm	0.2cm	0.1cm	0.05cm	0.025cm
読取り回数 (計測5回中)	0	0	0	0	0	2

計量カップでパウダーの量を計測し、所定の範囲に撒くことで、平均的な降雪深を把握
