「SIP(戦略的イノベーション創造プログラム)・自動走行システム」

次世代都市交通システム正着制御に係るセンシング 技術に関する調査検討

先進モビリティ株式会社

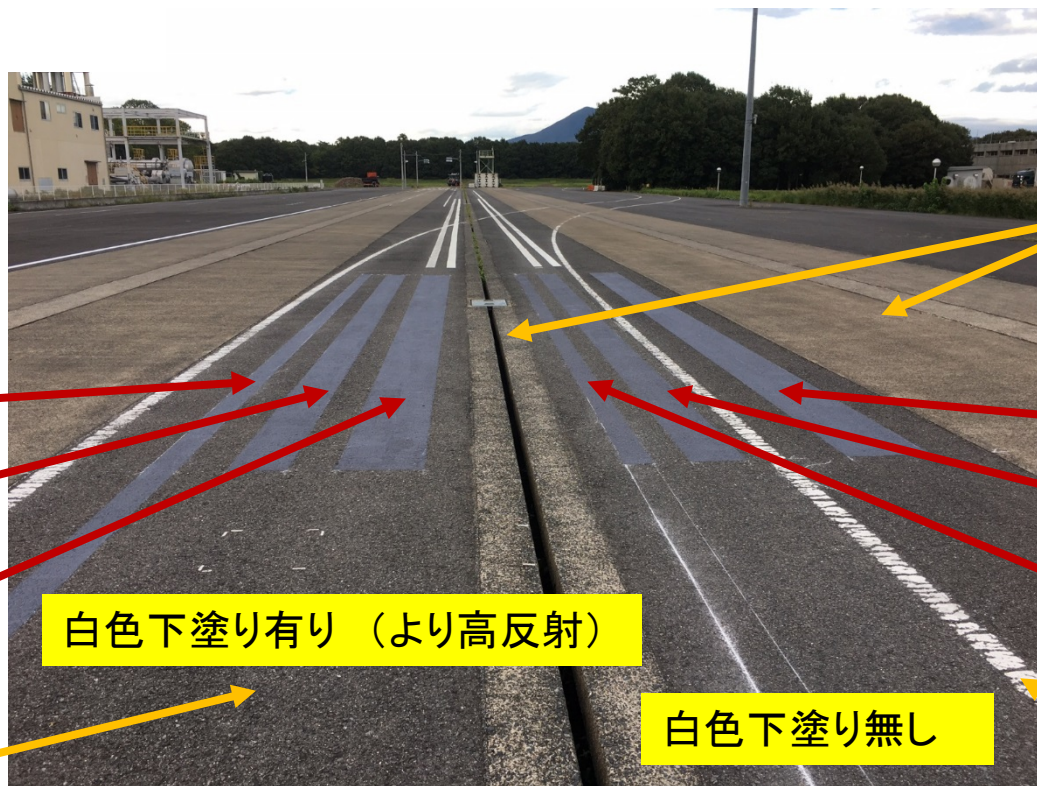
アスファルトと同色の高日射反射塗料にて正着誘導線を敷設し、アスファルト面と誘導線の温度差を赤外線カメラにて検出し、正着誘導線を認識する

塗料2種類(下塗り有無) * 幅3種類 = 計6種類 の区画線を敷設

●高日射反射区画線長さ: 各10m(Aのみ30m)

●赤外線カメラ: 日本アビオニクス製サーモギアG100 EX (最小検知温度差0.04 °C)

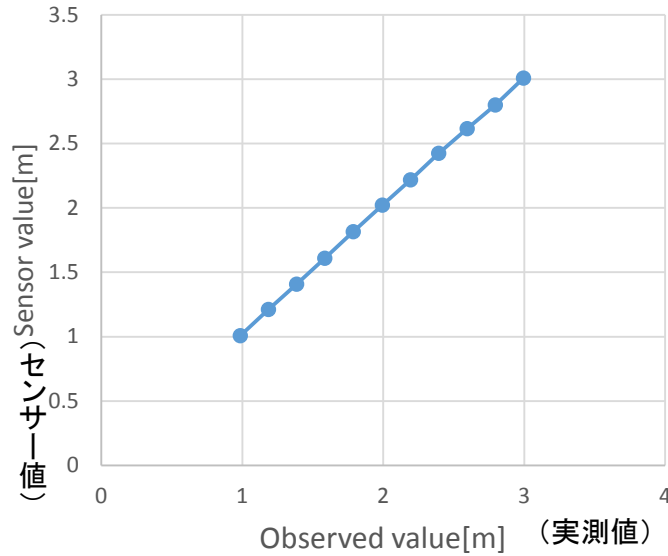
台車試験(d)

最大検出誤差は、横偏差(d)が1cm、角度(θ)が0.7度

※ 停車状態で測定

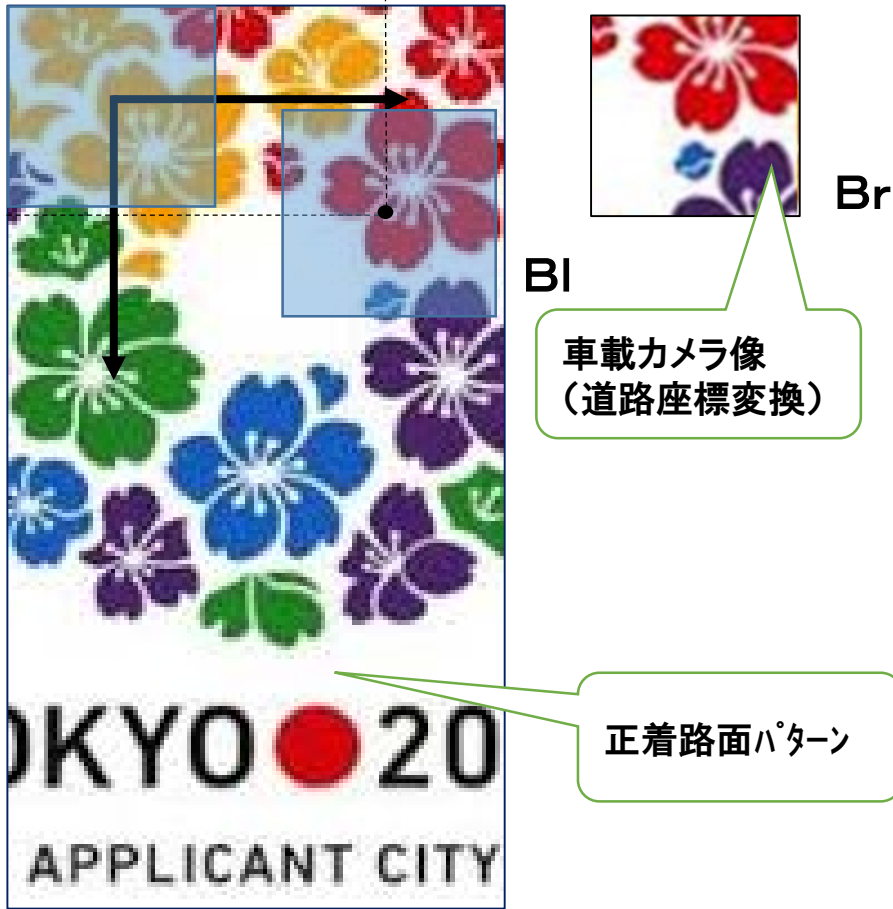
位置検出アルゴリズム

- パターンマッチングによる車載カメラ像の算出
- マッチング式: $\text{一致度} = \sum \text{参照画像} | Br - BI |$

- 2次元カメラ画像⇒3次元道路画像への座標変換精度誤差による位置精度の低下
- 路面画像データ生成誤差の発生

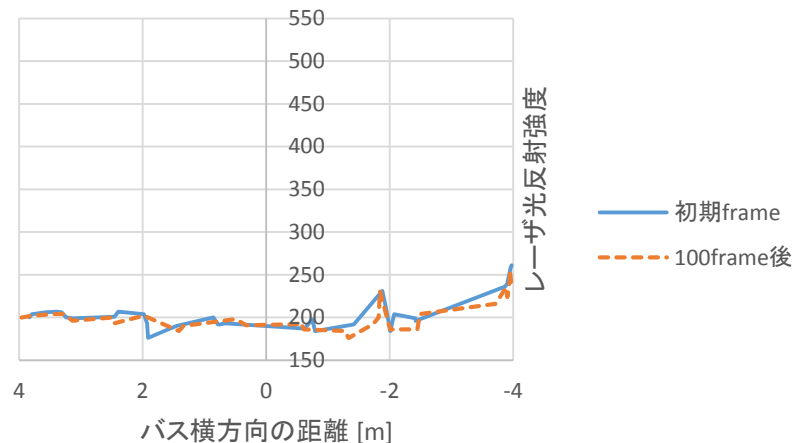
【C地点】 路面状況：白線有り

2m前方のレーザー光反射強度

- ・2m前方における白線の路面反射強度が著しく高い
- ・4m前方では白線とアスファルトの反射強度変化は少ない
- ・レーザー光反射パターンによって区別するには広範囲から様々な材質の反射を受光する必要がある

4m前方のレーザー光反射強度

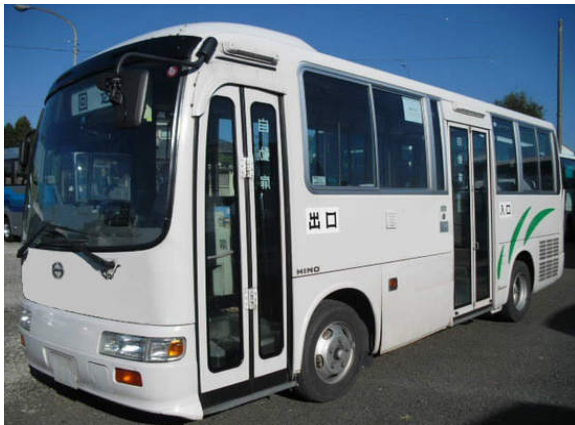
ライダーによる縁石検出方式の実車評価

- バス停形状:直線型 (テラス型)
- 評価実験車:日野小型バス「リエッセ」
- 正着目標: $4\text{cm} \pm 2\text{cm}$

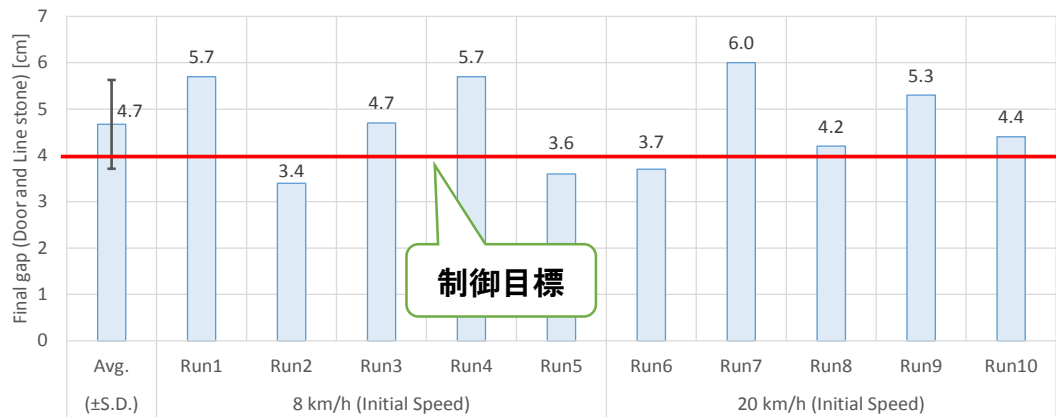
実評価結果

- 正着目標: 4cm ± 2cm
- 正着開始速度: 20km/h、8km/h
- 速度制御: ドライバーによる手動操作
- 初期縁石一車両間離隔距離: 1.0m
- 評価回数: 10回

- 正着平均誤差 : 0.7cm (4.7cm)
- 正着最大+誤差 : +2.0cm
- 正着最大-誤差 : -0.6cm
