# 自動走行システム

## 歩行者事故低減

金光 寛幸

SIP-adusシステム実用化WG副主査／トヨタ自動車株式会社

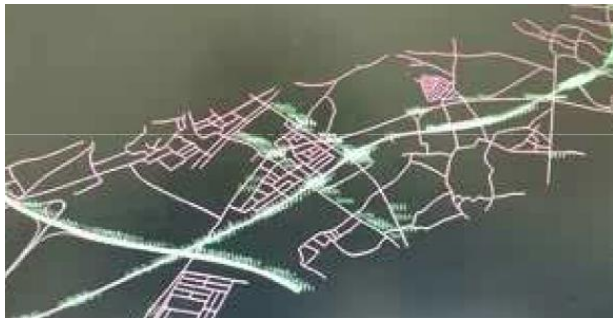
## ◆ シミュレーションにより歩行者含めた事故の発生を模擬可能

現在妥当性検証を実施中

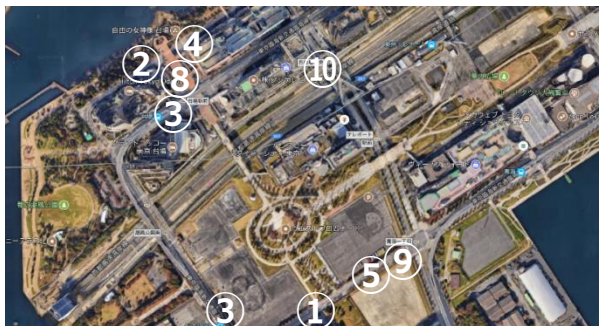
お台場

## ■ 支援必要シーン

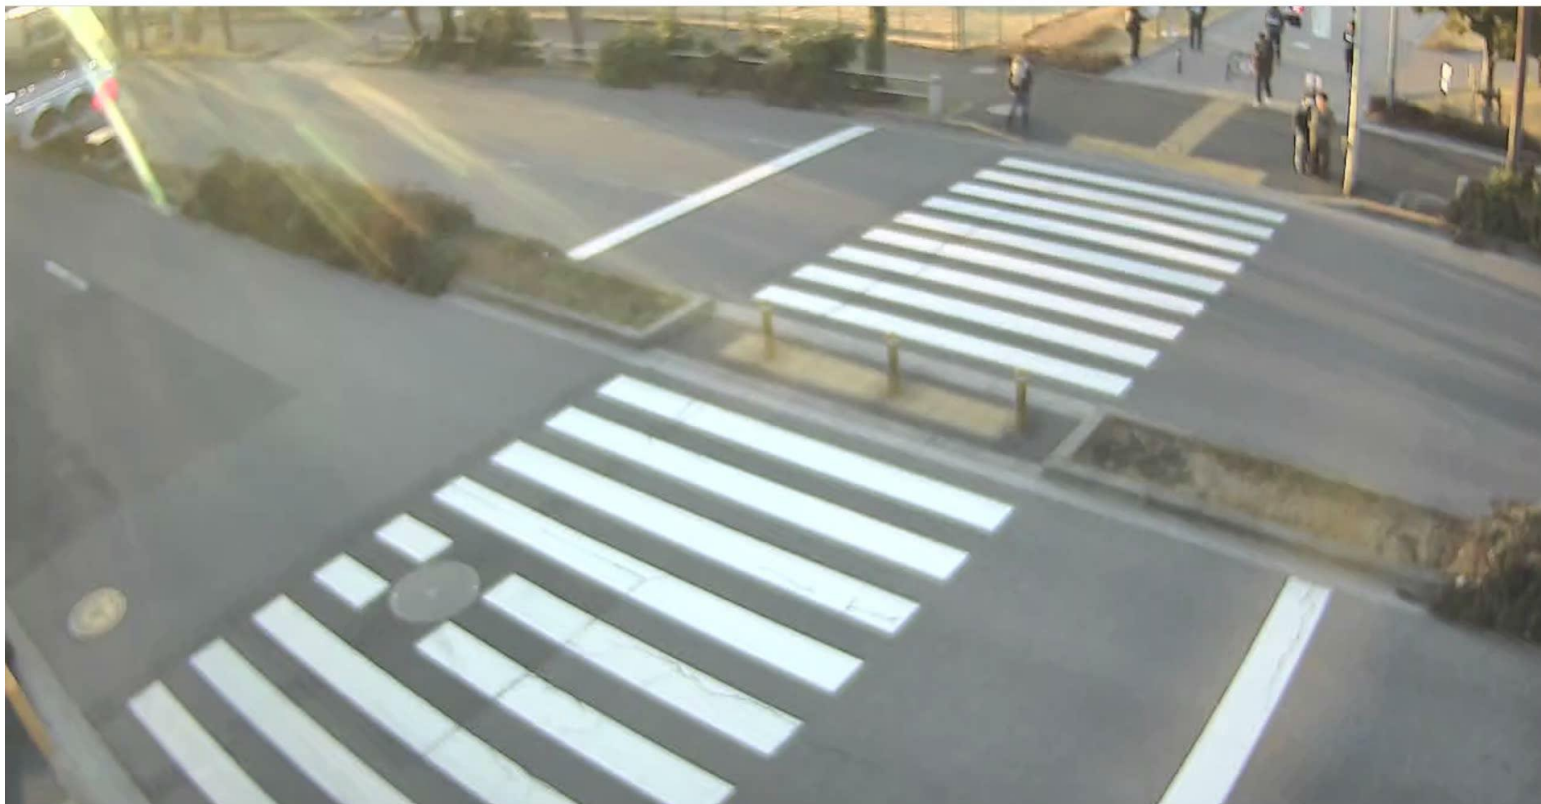
## データ解析ツール

シーン: 01-1 | 歩行者の単路検算 | ビューボール

表示				歩行者				車両				相対			
グラフ	軌跡	NR	分類	性別	速度 [m/s]	方向 [度]	NR	分類	日課 運転	速度 [m/s]	方向 [度]	水平距離 [m]	垂直距離 [m]	速度 [m/s]	
●	☑	20	成人	男	0.9	282.5	2	非高齢者	あり	0.0	57.0	97.5	2.4	0.9

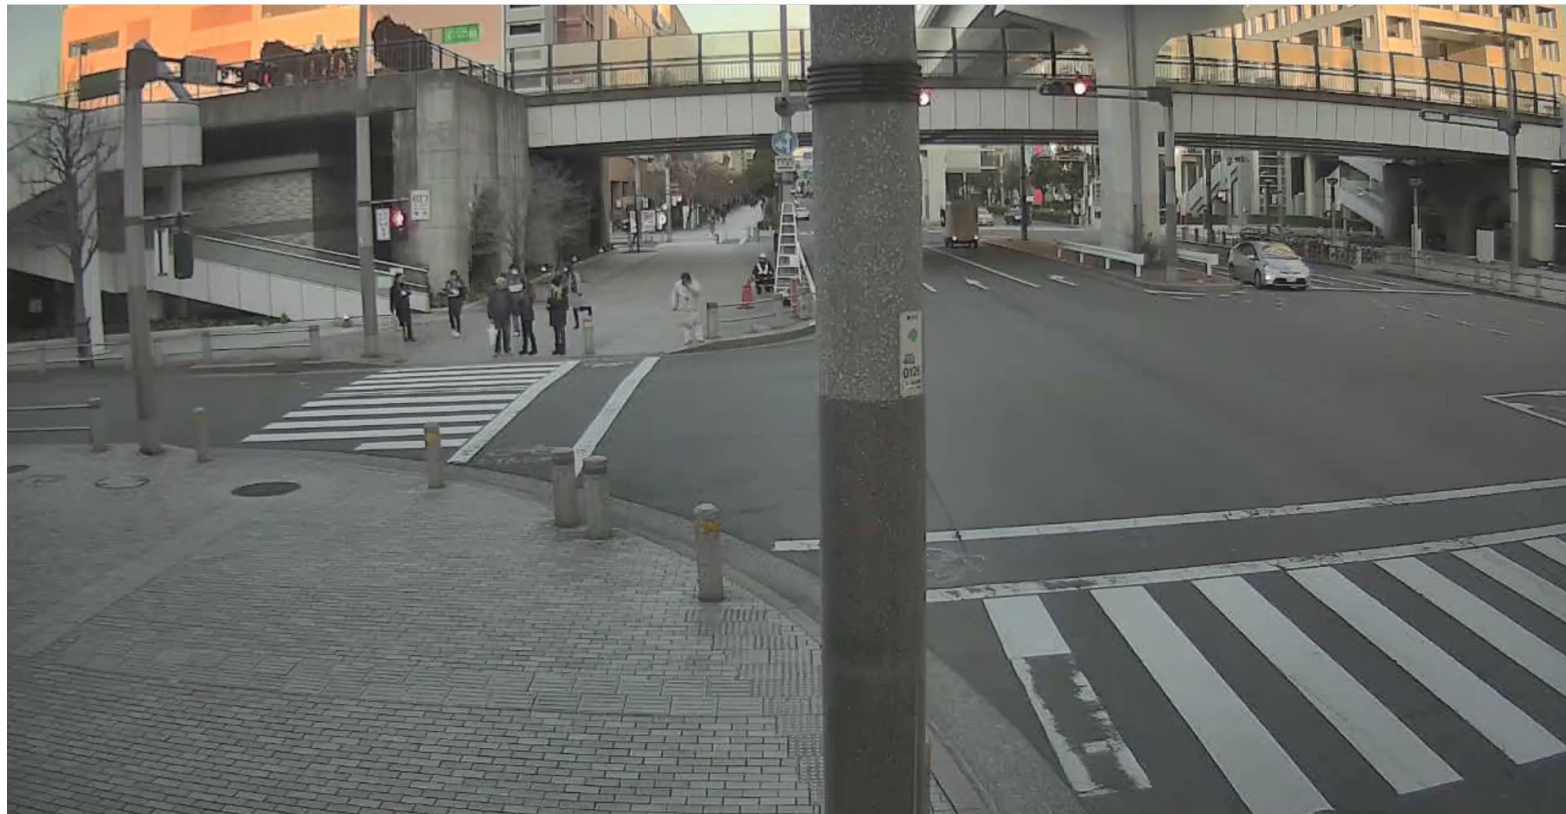
日付: 2018年02月13日(水)  
 時間: 17時01分02秒~17時01分32秒  
 シーン: 03-1: 交差点右折(信号有)

表示				歩行者				車両				相対			
グラフ	軌跡	NR	分類	性別	速度 [m/s]	方角 [度]	NR	分類	日時	速度 [m/s]	方角 [度]	水平距離 [m]	垂直距離 [m]	速度 [m/s]	
●	✓	31	成人	女	0.7	93.9	3	非高齢者	あり	0.0	236.4	27.6	9.1	0.7
