ICT を活用した次世代 ITS の確立

Ⅱ 歩車間通信技術の開発

平成 28 年度 研究成果報告書

パナソニック株式会社

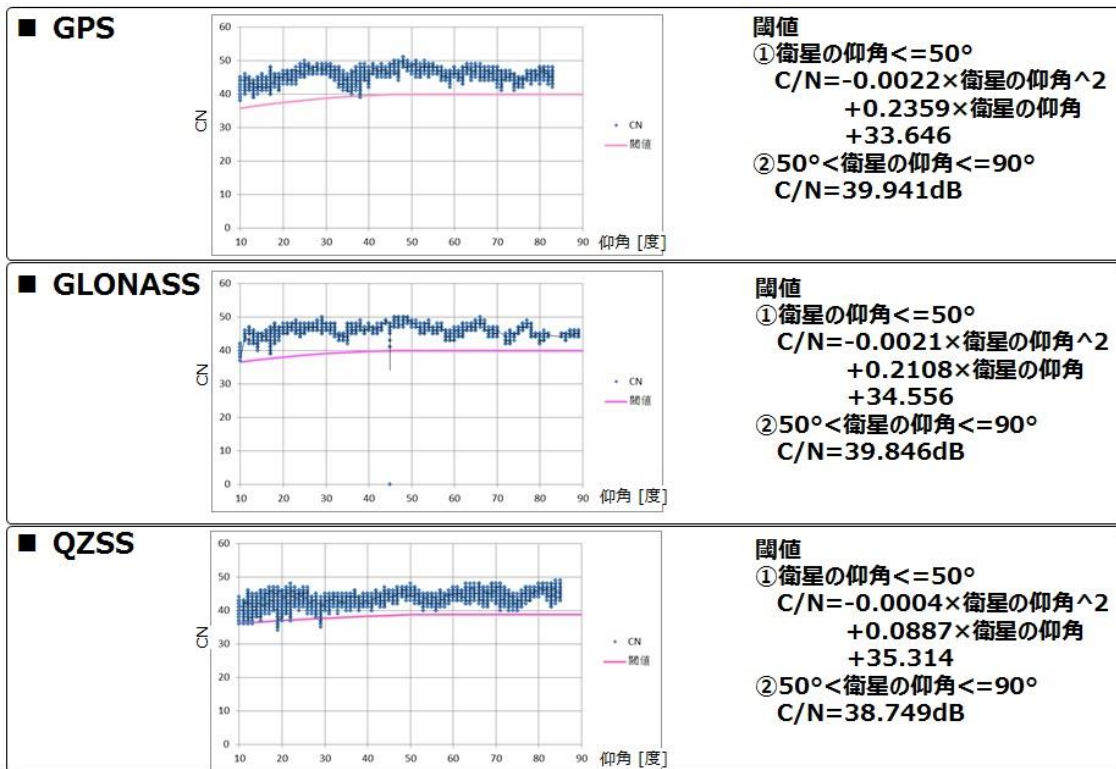
図 2 各衛星システムの仰角-CN 特性と衛星選択機能しきい値

仰角 50 度以下の場合は、50 度以下の CN 値を 2 次式の曲線で近似し、50 度より高仰角の場合は、50 度より高仰角の CN 平均値を求め、各衛星システムの CN 予測値を算出する。

この曲線より 6dB 下げた線を衛星選択のしきい値として決定した。GPS、GLONASS、QZSS の仰角-CN 特性と、採用したしきい値を下図に示す。

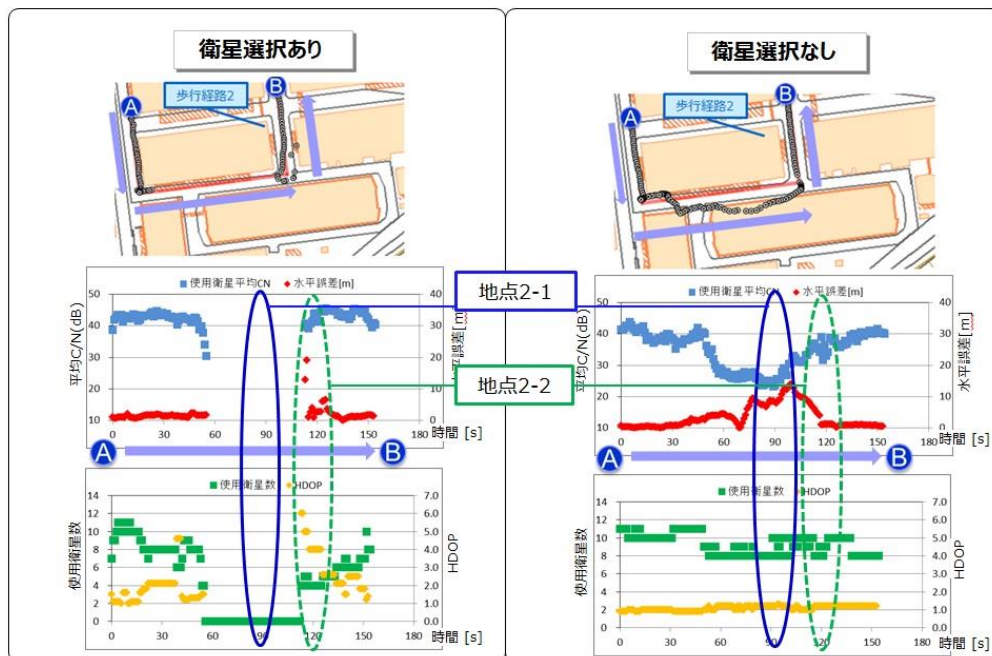
図 20 平均 CN、水平誤差、使用衛星数、HDOP (歩行経路 2)

実線丸で記載している地点 (以下、地点 2-1 と呼ぶ) は、屋根の下を歩行している箇所であり、衛星選択機能無しの場合、使用衛星平均 CN が低く、最大約 17m 水平誤差が発生している。一方、衛星選択機能有りの場合は、CN により使用衛星を判断しており、全衛星が CN しきい値より低いため使用衛星数が 0 となり、測位が実施されていない。また、点線丸で記載している地点 (以下、地点 2-2 と呼ぶ) において、衛星選択機能有りで瞬間的に約 19m 程度の大きな誤差が発生している。

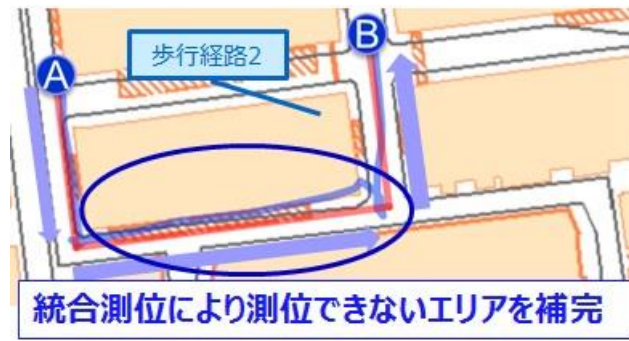
図 23 歩行軌跡（統合測位）（歩行経路 2）

統合測位を適用した場合の歩行軌跡と、水平誤差発生頻度と、累積値を示す。統合測位を実施することで、測位できなかった領域を補完できている。HDOP を考慮したフィルタリングにより、一時的な大きな誤差を抑制できている。

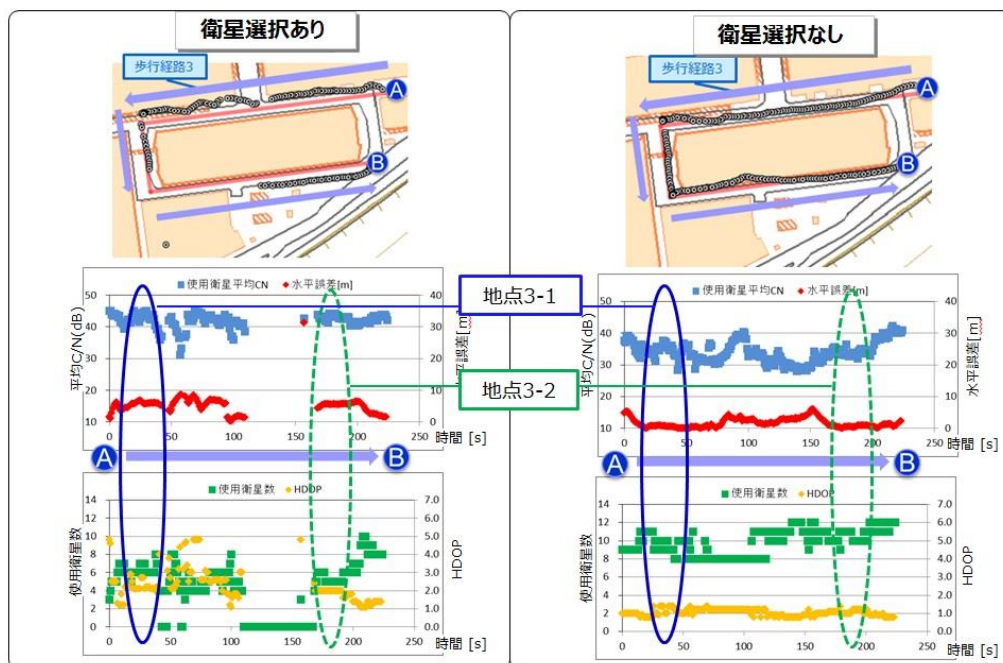
図 29 平均 CN，水平誤差、使用衛星数、HDOP（歩行経路 3）

以下に衛星選択機能有りと、衛星選択機能無しの場合における平均 CN(dB)、水平誤差[m]、使用衛星数、HDOP を示す。

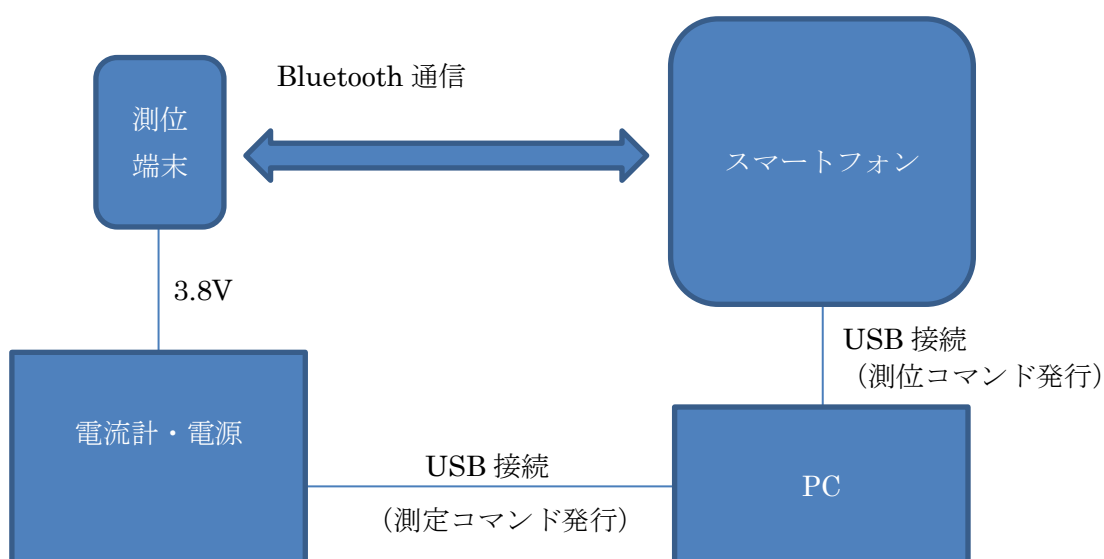
図 58 測位端末の電流測定系

測位端末の電池を取り除き、電流計・電源を接続し、電力を供給する。

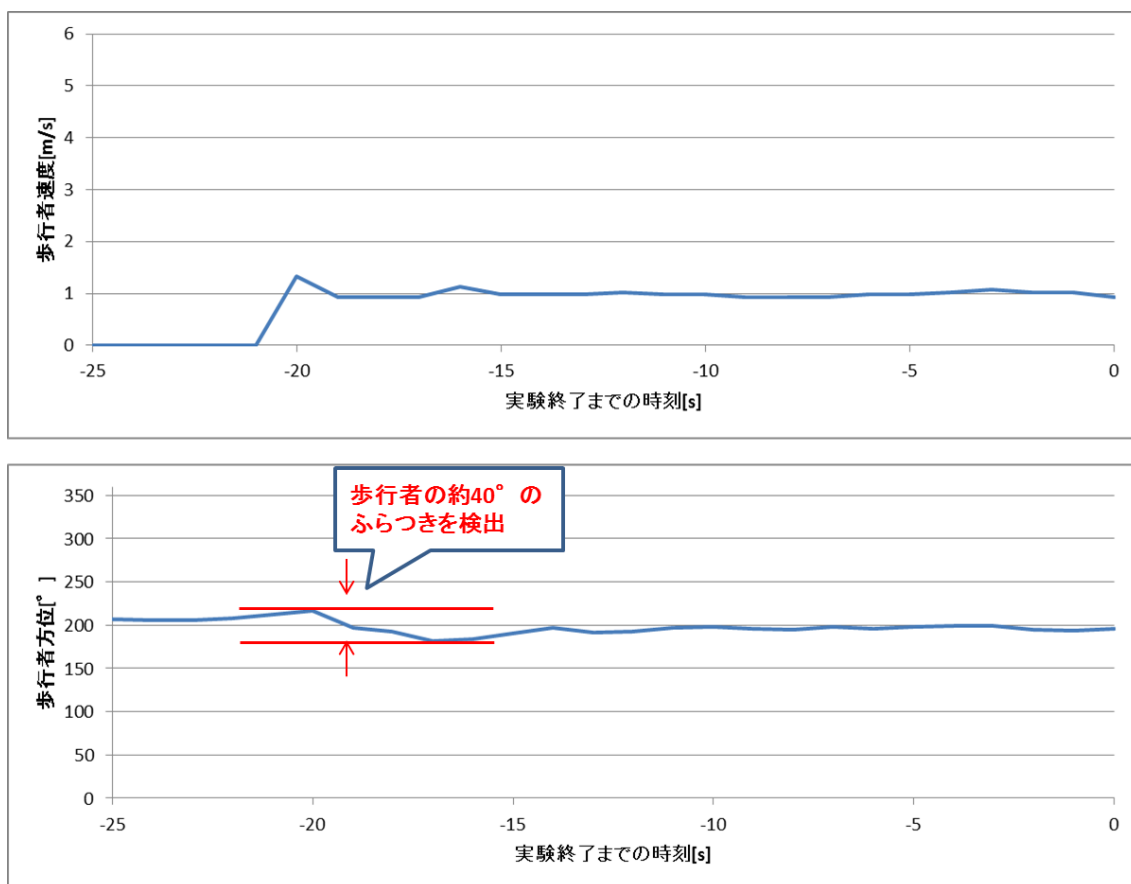
図 172 歩行者移動開始時の速度と方位のグラフ(3-1-3R)

この時の歩行者の速度（図 172 上図）と、歩行者の方位（図 172 下図）を確認すると、歩行者の速度の立ち上がりから、歩行者の方位が約 40 度の幅でふらついている。図 171 で示した通り、実際はこの間の歩行者にふらつきは見られないため、誤検知されている。このふらつきは 7~8 秒程度続いているため、2 回の誤通知の原因となっている。移動開始時の進行方向の誤検知を原因とする誤通知は、前節で述べた課題①と同じ現象であり、本評価シナリオにおいても誤検出が発生している。

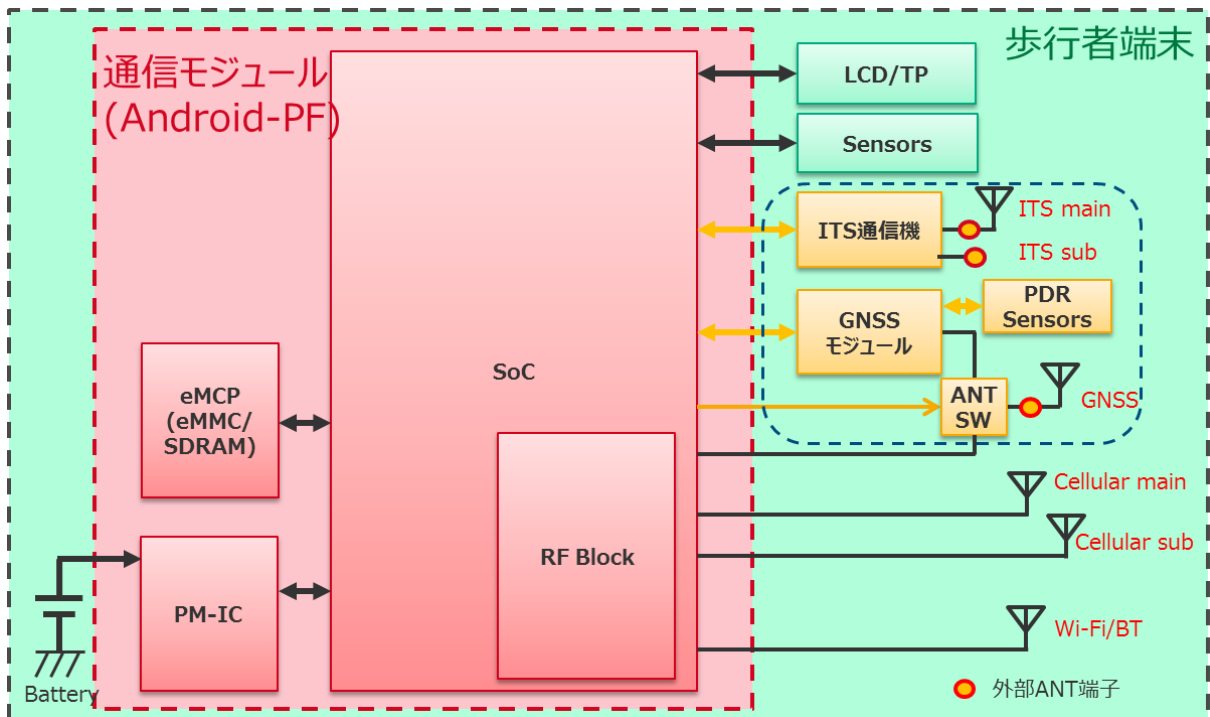
図 198 歩行者端末のハードウェア構成図

ハードウェア構成は、通信モジュール部が Android プラットフォーム部を担い、LCD、タッチパネル、各種センサーといったスマートフォンに欠かせない機能を搭載すると共に、歩行者端末として不可欠な ITS 通信機を Android 部の SoC から制御する構成とする。

GNSS 受信機に関しては、通信モジュール内にその機能を搭載しているが、準天頂衛星測位に非対応のため、専用の GNSS モジュールを新たに搭載する。PDR 用センサーは、この GNSS モジュールに接続され、位置測位を補償する。

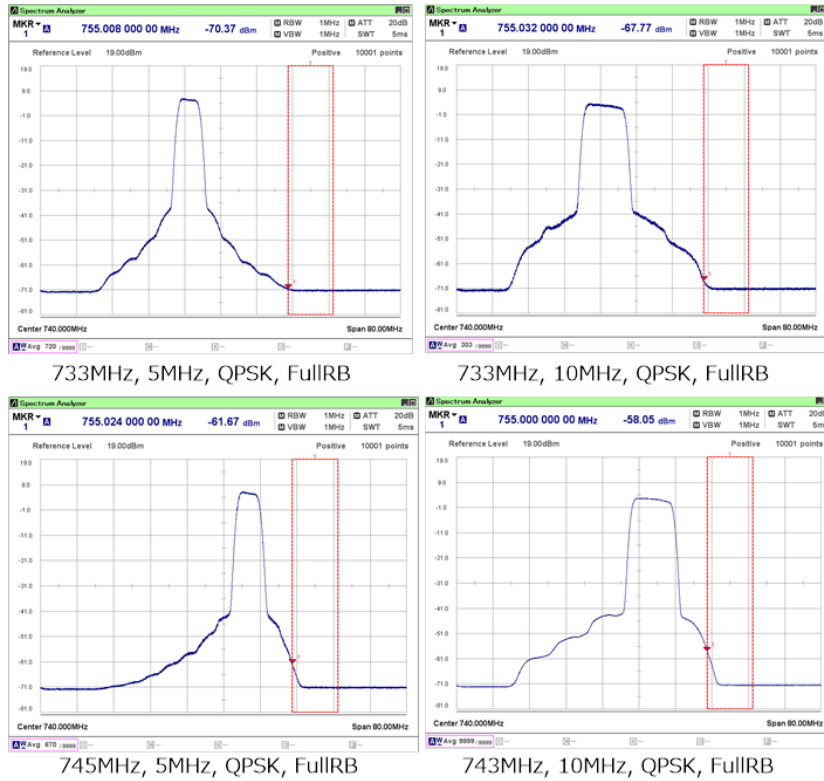
図 202 先行試作品の LTE B28 送信時の ITS 帯スプリアス測定結果

仮に ITS 通信機の感度を-93dBm (QPSK、符号化率 1/2) とすると、ITS スプリアス波が 35dB 高いレベルに存在するため、特に同一端末内に、それぞれの無線機を搭載する場合、ITS 受信機における大幅な感度劣化が発生する。

- セルラーアンテナと ITS アンテナ間の距離を取り、アンテナ間アイソレーションを十分確保する
- B28B_Duplexer による ITS 減衰量改善およびノッチフィルタ追加（新規部品開発が必要となる）
