交通制約者及び歩行者の移動支援システムの開発に向けた基本設計

報告書

科学警察研究所

横断行動観測調査委託

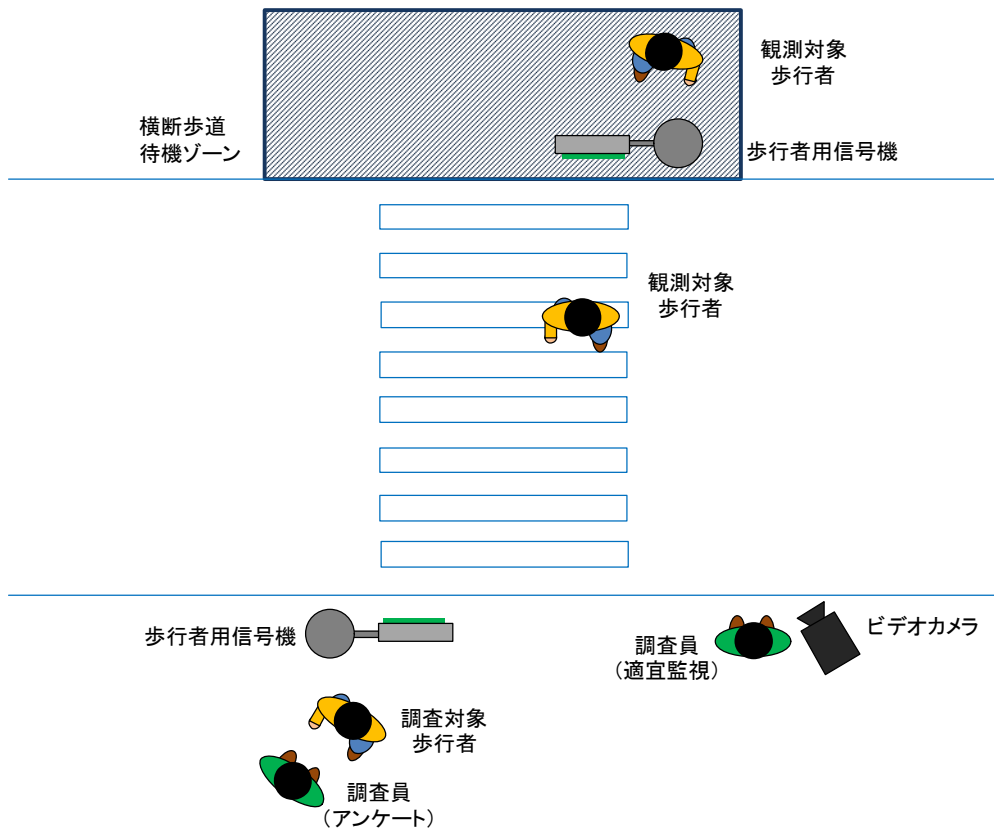
図 1-2 調査のイメージ

「横断行動観測調査」と「信号遵守状況観測調査」の現地における作業は共通している。調査のイメージは下図を基本とし、歩行者用信号機のある横断歩道において横断歩道とその待機ゾーン全体を上から俯瞰して撮影できる高所にビデオカメラを設置し、横断する歩行者の映像を取得することとした。

撮影した映像は、再生して後述する項目について目視計測を実施した。撮影中は調査員を配置し、不測の実態に対応できるような体制を整えることとした。

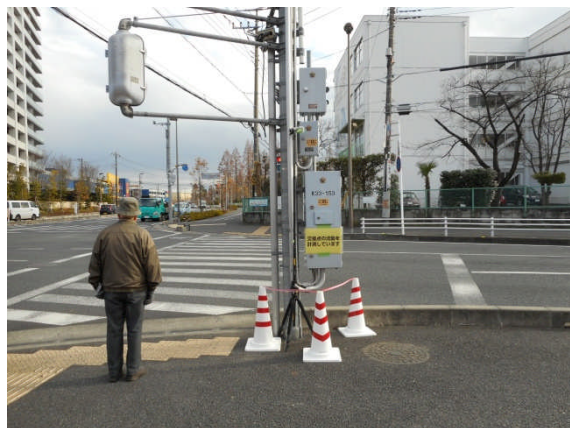
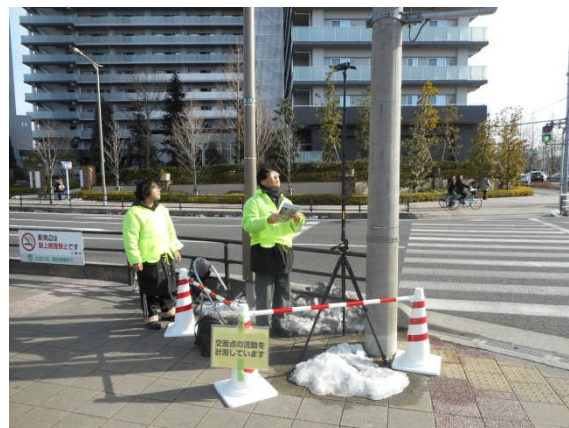
図 2-2 調査地点1（新三郷駅前交差点）調査実施風景
 〈左：平成27年12月17日調査 右：平成28年1月21日調査〉

調査地点1・3・4では2台、調査地点2では4台のカメラを設置して、歩行者の横断状況を撮影した。また、調査中の安全を確保するため調査員や看板の設置等の安全対策を実施した。

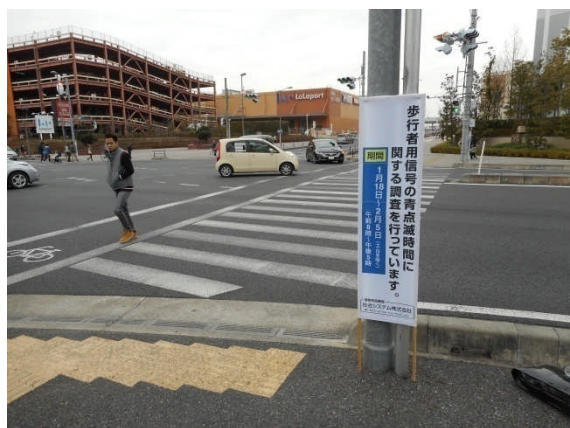
図 2-3 調査地点1（新三郷駅前交差点）の案内看板
 【設置期間：平成28年1月18日～2月5日】

W375×H1400mm

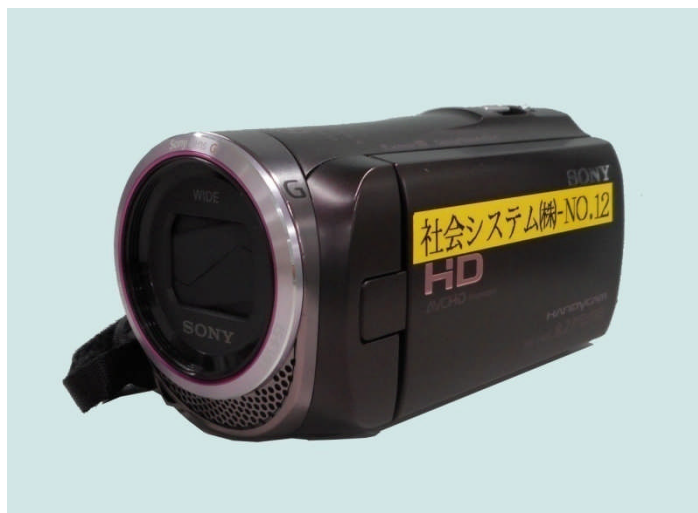
図 2-7 ビデオカメラ〈実際に使用した機材〉

表 2-4 ビデオカメラのスペック

メーカー名	SONY
型式	HDR-CX480
総画素数	251 万画素
有効画素数 (動画時)	229 万画素(16:9)
F 値/f (焦点距離)	F1.8-4.0 / f=1.9-57.0mm
シャッタースピード (スタンダード)	1/30-1/10,000 秒
ズーム	光学 30 倍 (デジタル 350 倍)、全画素超解像 60 倍
外形寸法 : 幅×高さ×奥行 (付属バッテリー装着時)	57.0×59.5×119.0mm (57.0×59.5×128.5mm (バッテリー含む))
本体質量	約 195g

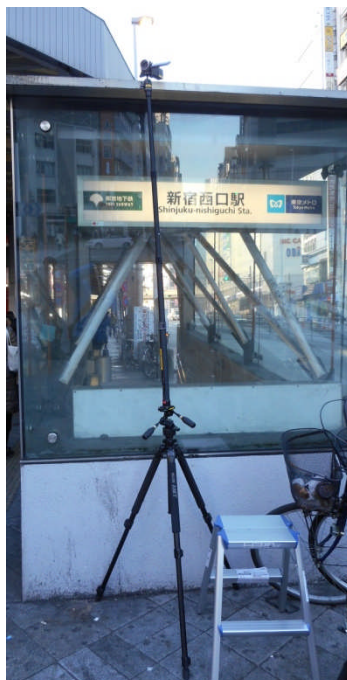
図 2-8 三脚・一脚〈実際に使用した機材〉

ビデオカメラの設置に際し高い位置から撮影するため、三脚と一脚を組み合わせて設置した。

三脚	
メーカー	SLIK
形式	プロ 500 HD-LV N
耐荷重	4 Kg
全高	1681mm
最低高	386 mm
一脚	
メーカー	SLIK
形式	S ポール II
耐荷重	5 Kg
全高	1,610mm
最低高	550 mm

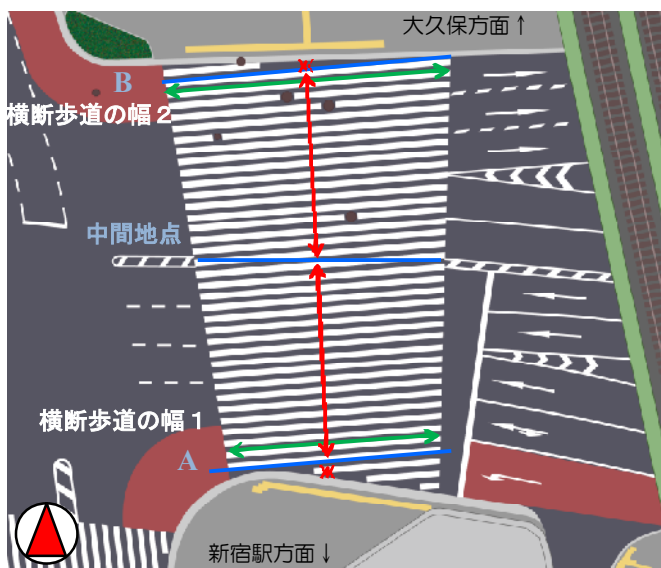
図 2-11 新宿大ガード西交差点全体図・対象横断歩道レイアウト

横断歩道全長 : 35.1m
【内訳】
横断歩道 A⇔B 間の距離 : 31.7m
A⇔中間地点 : 16.8m
B⇔中間地点 : 14.9m
A⇔歩道まで : 1.9m
B⇔歩道まで : 1.5m
横断歩道の幅 1 : 17.0m
横断歩道の幅 2 : 22.8m
※A・B : 横断開始・終了時刻計測地点
※A→B 方向のみを計測

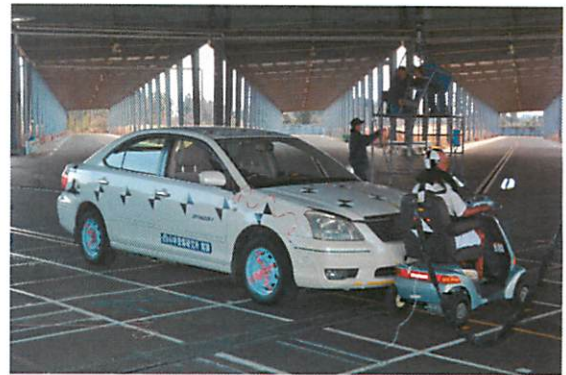
加害車両：四輪車 30km/h、被害車両：車いす停止（試験番号:20160225）の Car to 車いす衝突試験を 4 回実施し、①ダミー加速度、②高速度映像等の各種データを取得した。

試験形態	1回目：Car to ハンドル形車いす(A/B着用)左側面衝突 2回目：Car to ハンドル形車いす(ヘッドサポート付)後面衝突 3回目：Car to ハンドル形車いす(シートベルト着用)左側面衝突 4回目：Car to 介護形車いす(ヘッドサポート付)後面衝突
試験日	2016年2月25日（木）
試験場所	(一財) 日本自動車研究所 衝突実験場
試験担当者	安全研究部 安全評価第一グループ 柳沢 克旭
路面状態	乾燥
目標衝突速度	四輪車：30km/h・車いす：停止
試験時車両重量	四輪車：1161kg

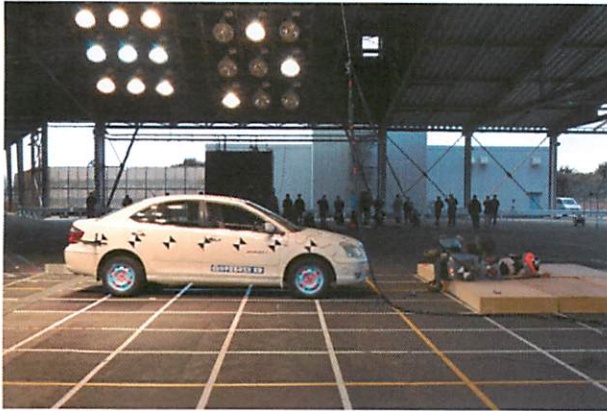
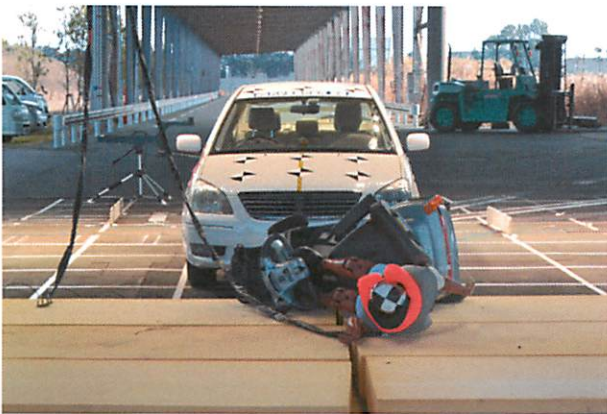
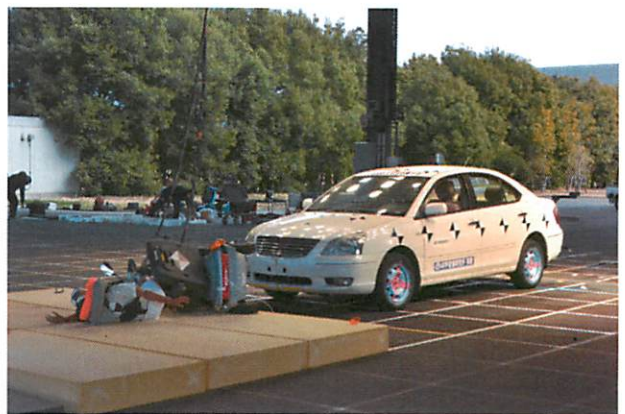
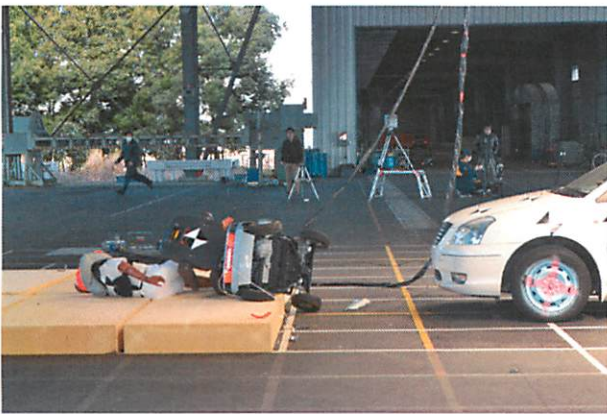
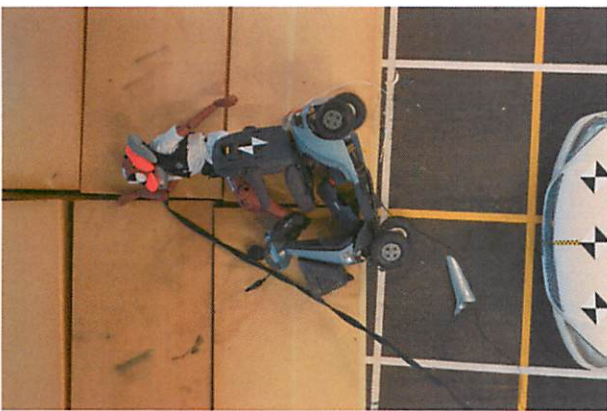
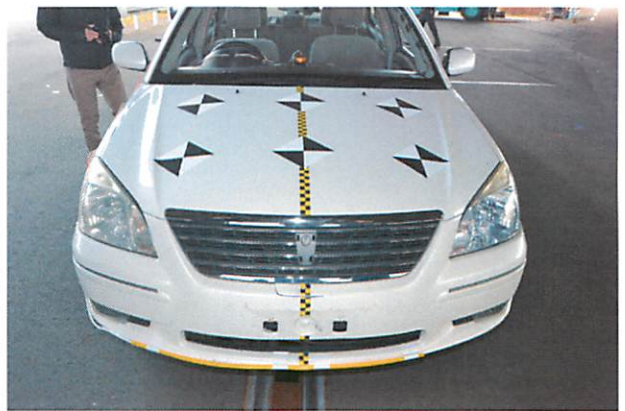
(1)20160225-1

6.2 試験後外観
