交通制約者等の移動支援システムの開発
【交通制約者等の移動支援開発のための基礎調査】
報告書

横断状況に応じた青信号時間の確保
実証実験
報告書

平成29年3月
科学警察研究所

交通制約者の交通被害軽減対策の検討
報告書

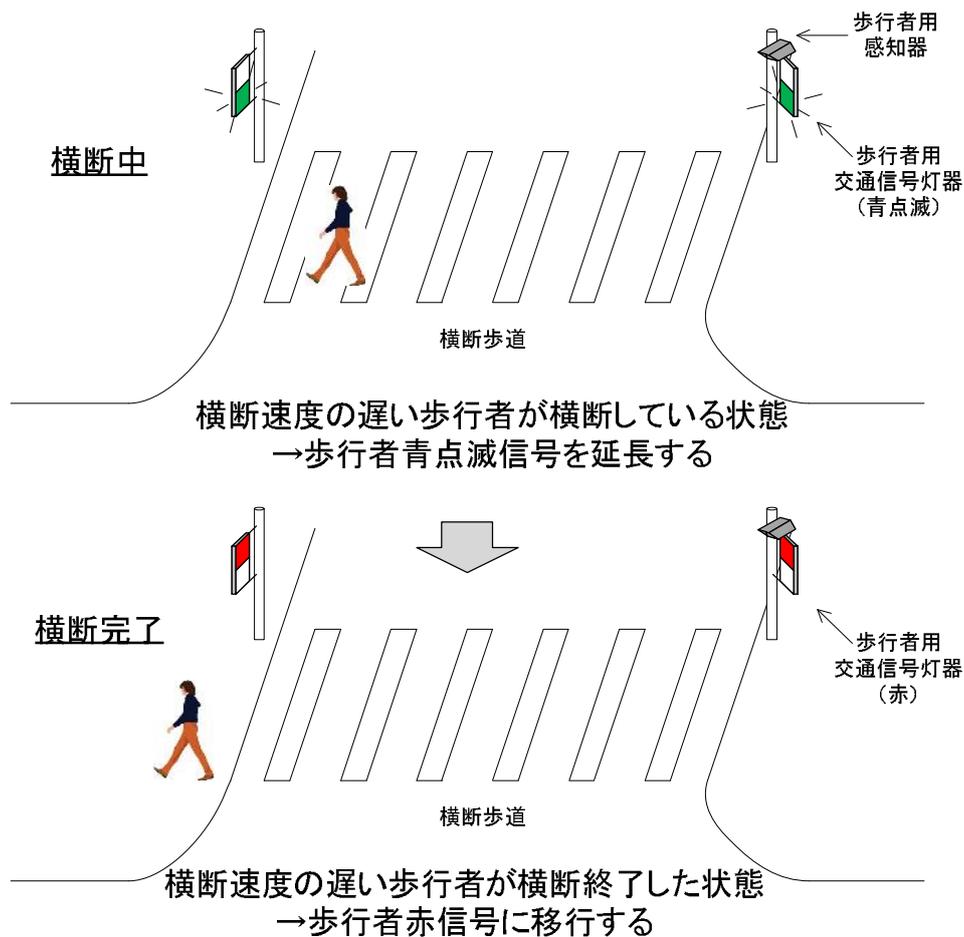
図 1-1 P F 延長イメージ

P F 延長は、歩行者用感知器にて歩行者青点滅終了時点で横断速度の遅い歩行者が横断歩道上を歩行中であることを感知した場合、歩行者青点滅信号を延長する。また、横断速度の遅い歩行者が横断完了すると歩行者赤信号に移行するシステムである。

P F 延長のイメージを図 1-1 に示す。

P F 延長は、歩行者青点滅終了直前に歩行者用感知器にて横断歩道上の歩行者の有無を感知し、感知信号を交通信号制御機に送信する。その感知情報をもとに、交通信号制御機は歩行者青点滅信号を延長し、感知信号が切れると歩行者赤信号に移行する。

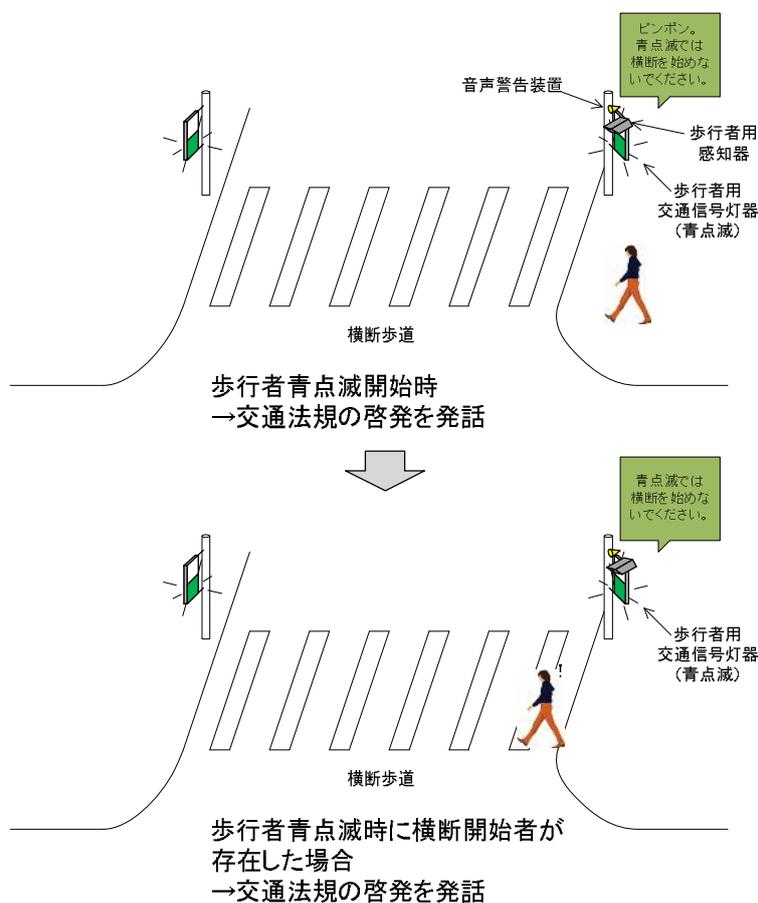
図 1-3 音声警告イメージ

音声警告は、歩行者青点滅開始時及び、歩行者用感知器にて歩行者青点滅中に横断を開始する歩行者を感知した場合に、歩行者青点滅中は横断を開始してはならないという旨の交通法規の啓発を発話するシステムである。

音声警告イメージを図 1-3 に示す。

音声警告は、交通信号制御機の灯色情報から歩行者青点滅信号を認識した時、又は、歩行者用感知器からの歩行者青点滅時における歩行者の感知情報を受信した時、音声警告装置は警告音声を発話する。

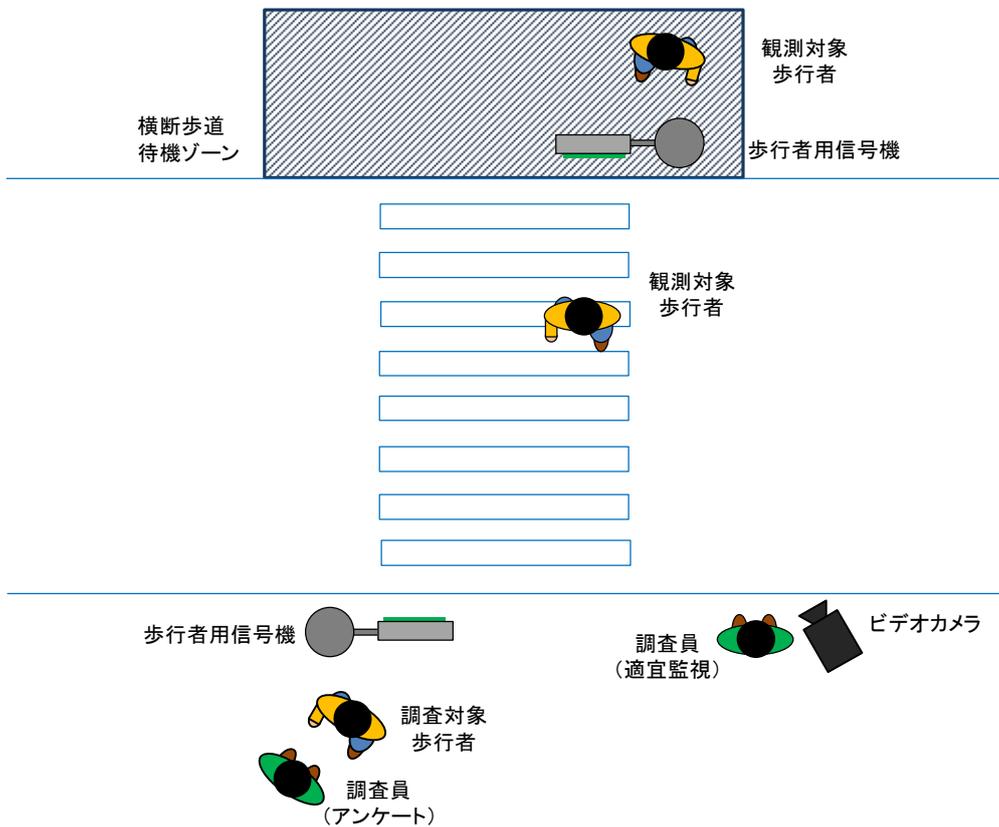
図 1-5 現地調査イメージ

「各システムの稼働状況調査」では、設置した機器について音声警告回数等の稼働状況の調査を実施した。「歩行者の信号遵守状況調査」及び「残留歩行者の発生状況調査」では、歩行者用信号機のある横断歩道において横断歩道とその待機ゾーン全体を上から俯瞰して撮影できる高所にビデオカメラを設置し、横断する歩行者の映像を取得した。「歩行者に対する聞き取り調査」では、横断した歩行者に、導入したシステムに対しどのような感想を持っているかを把握するため、聞き取り調査を実施した。現地調査イメージを図 1-5 に示す。

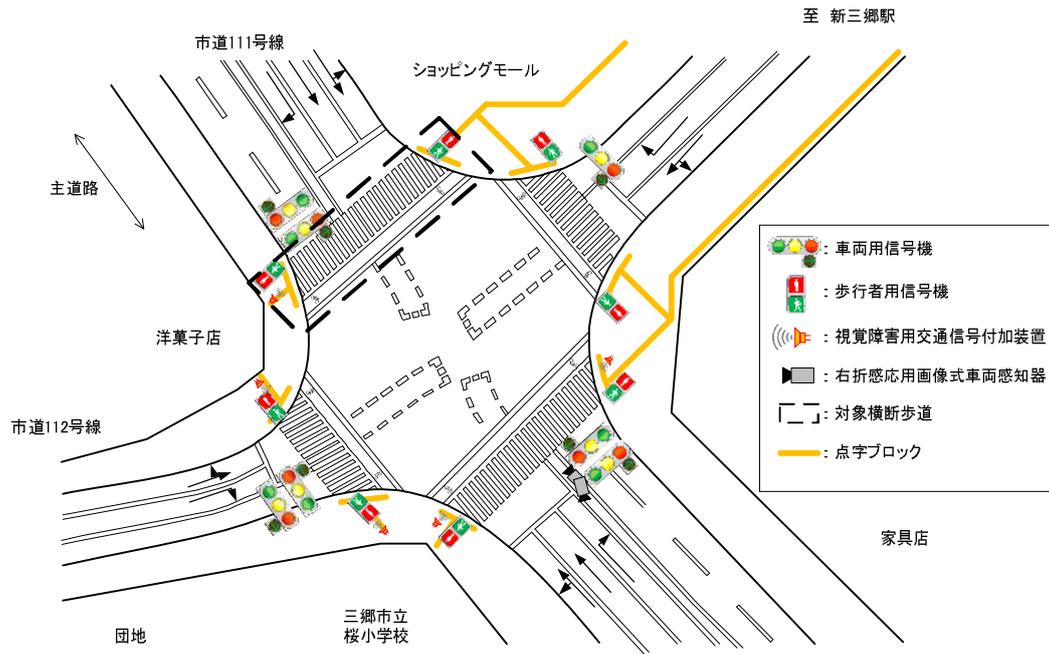
図 2-2 対象交差点詳細図

この交差点は、市道 111 号線及び 112 号線が交差し、新三郷駅、ショッピングモール、団地が付近にある。駅への通勤者及びショッピングモールへの買物客が見込める地点である。昨年度実施された横断行動観測調査でも対象交差点は調査されており、東西方向北側の横断歩道が対象であったため、本実証実験でも当該横断歩道を対象とした。交差点の詳細図を図 2-2 に、横断歩道の詳細を図 2-3 に示す。

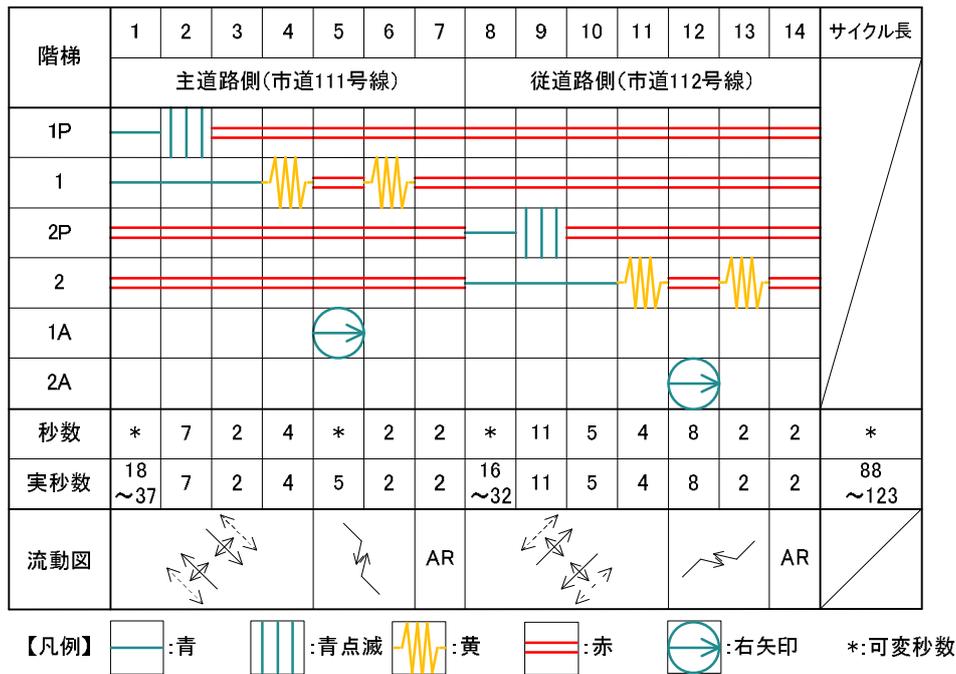
図 2-4 現示階梯図

対象交差点は、交通管制センター機器と接続され、4現示で制御されている。サイクル長は88～123秒で、対象横断歩道の歩行者青時間（図2-4の第8階梯）は16～32秒であった。対象横断歩道の歩行者青点滅時間は、横断歩道長の半分（ $22\text{m}/2=11\text{m}$ ）と想定横断速度（ $1.0\text{m}/\text{s}$ ）より、11秒であった。現示階梯図を図2-4に、現示階梯図－信号灯器関係図を図2-5に示す。

変更前（図 2-4）は 14 階梯であったが、変更後は 15 階梯とした。機器の不具合が発生しても歩行者青点減時間を確保する目的としている。

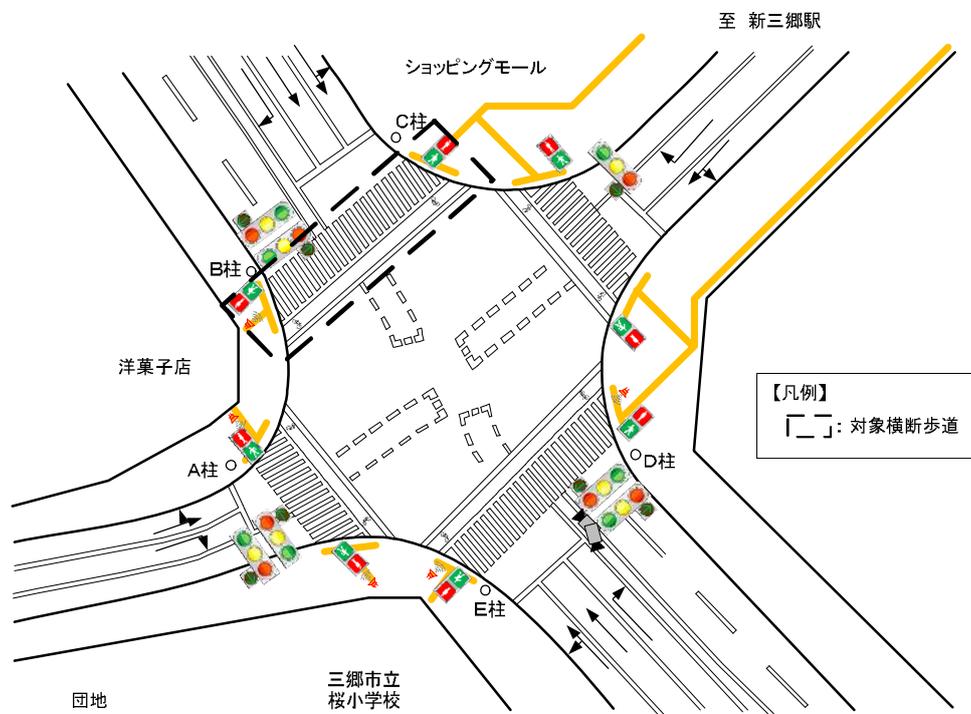
図 3-5 機器設置位置図

各機器は既設の制御機柱または信号柱に設置した。歩行者用感知器は、横断歩道を俯瞰できる位置とした。歩行者用交通信号残り時間表示装置は、各歩行者用交通信号灯器を柱に固定するための腕金に設置した。音声警告装置のスピーカーは、各横断歩道流入路の入口付近に向けて設置した。対象交差点には音響式交通信号付加装置が設置されている。

東西方向北側の横断歩道（B柱～C柱間の横断歩道）が実証実験の対象であるが、D柱、E柱にも機器を設置し、東西方向の横断歩道を利用する歩行者交通量に片寄りが出ないようにした。

設置機器一覧を表 3-2 に、機器設置位置図を図 3-5 に、機器設置イメージを図 3-6 に、機器設置写真を図 3-7～図 3-9 に示す。

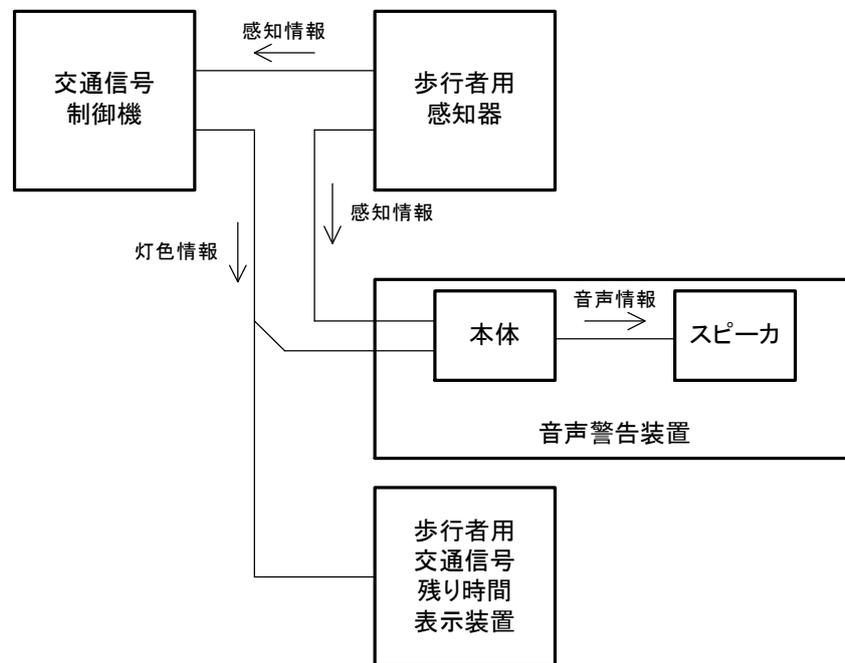
図 3-10 各機器間の情報の流れ

残り時間表示は、交通信号制御機から灯色情報を入力する。前サイクルの当該歩行者青時間を記憶しておき、当該歩行者青信号にてその時間をカウントダウンで表示する。

各機器間の情報の流れを図 3-10 に示す。

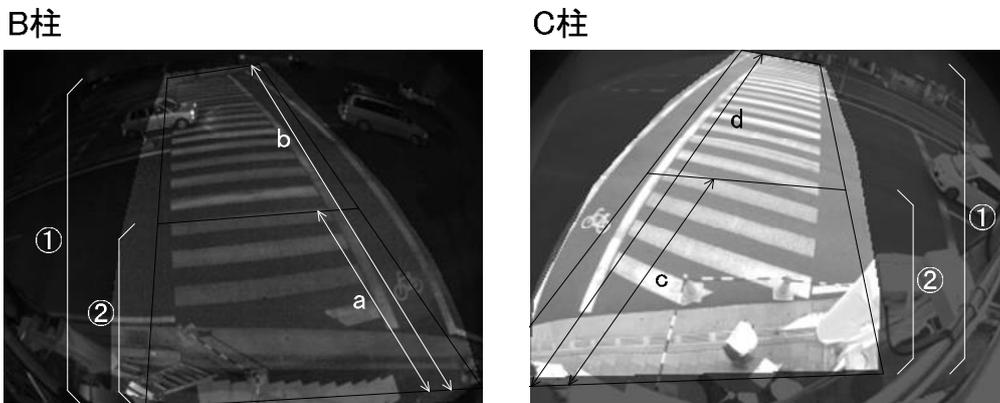
図 3-12 歩行者用感知器感知エリアイメージ（B 柱、C 柱）

感知エリアは、図 3-12、図 3-13 のように、横断歩道全体がエリアとなるよう遅い歩行者検出エリア（P F 延長実施用）を設定し、また、横断歩道のうち流入部がエリアとなるよう横断開始歩行者検出エリア（音声警告実施用）を設定した。横断開始歩行者検出エリアは、横断歩道へ流入する歩行者のみを監視している。

B 柱		C 柱	
①	遅い歩行者検出エリア		
②	横断開始歩行者検出エリア		
a	6.5m	c	6.1m
b	26.1m	d	26.1m

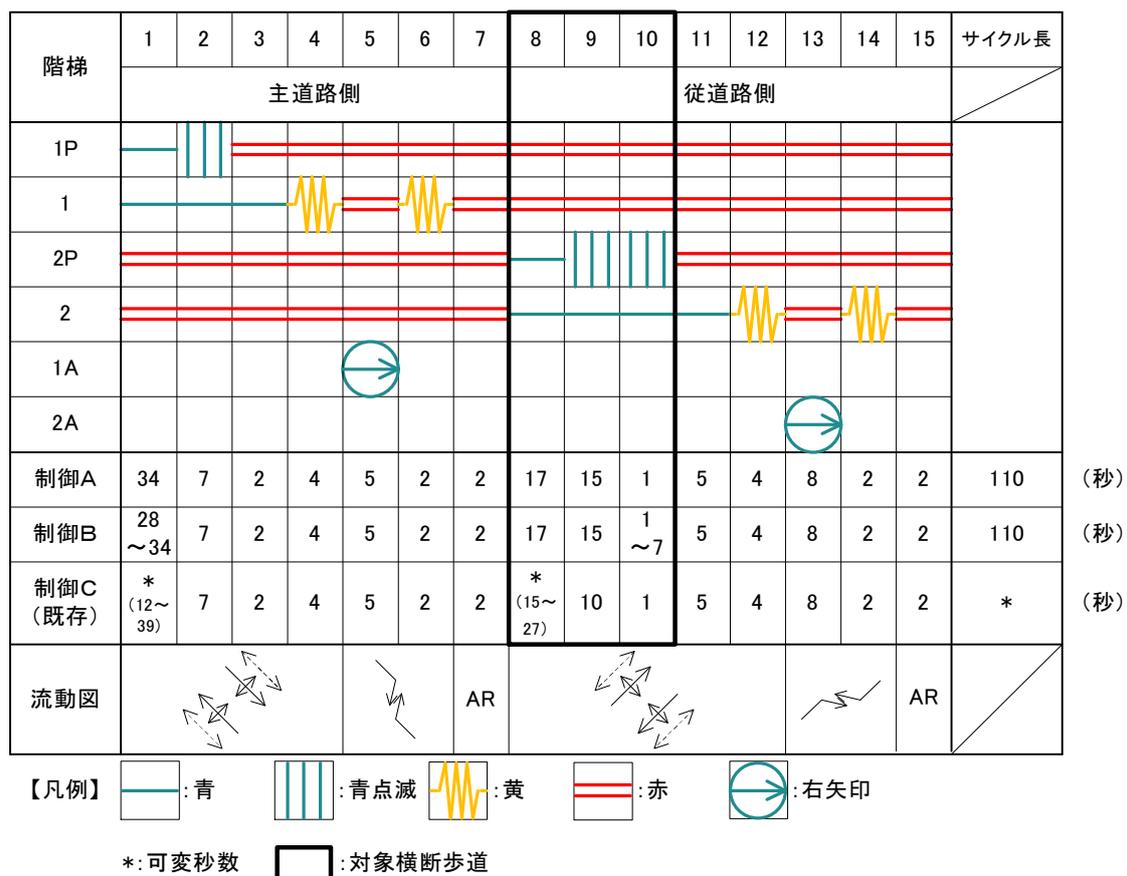
図 4-1 調査用現示階梯図

制御Aでは、過年度の調査結果から、歩行者青時間は 17 秒（図 4-1 の第 8 階梯）、歩行者青点減時間は 16 秒（図 4-1 の第 9 階梯+第 10 階梯）とした。

制御Bでは、過年度の調査結果から、歩行者青時間は 17 秒（図 4-1 の第 8 階梯）、歩行者青点減時間は 16 秒から 22 秒（図 4-1 の第 9 階梯+第 10 階梯）で変動可能とした。これは、横断速度の遅い歩行者が歩行者青開始から歩行者青点減終了までに横断を完了できるように歩行者現示を確保したためである。

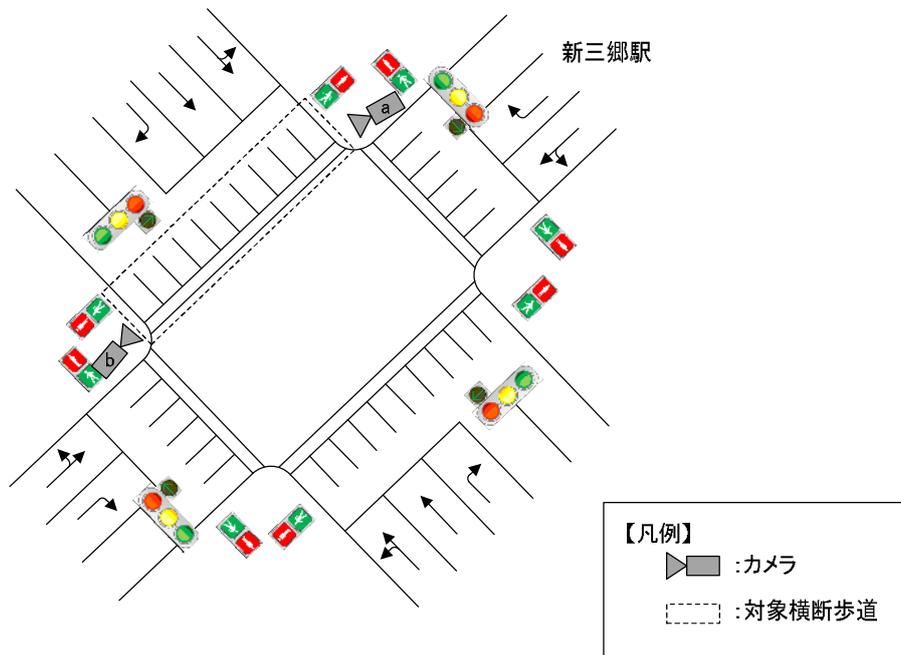
図 4-4 カメラ設置位置

本調査では、2台のカメラを設置して、対象横断歩道を通行する歩行者の横断状況を撮影した。また、調査中の安全を確保するため調査員や看板の設置等の安全対策を実施した。調査実施風景を図 4-2 に、案内看板を図 4-3 に示す。

カメラの設置位置を図 4-4 に示す。また、カメラの画角を図 4-5 に示す。

調査に使用した機材は以下の通りである。以下の機材を利用し、設置高約 2.3m から撮影を実施した。

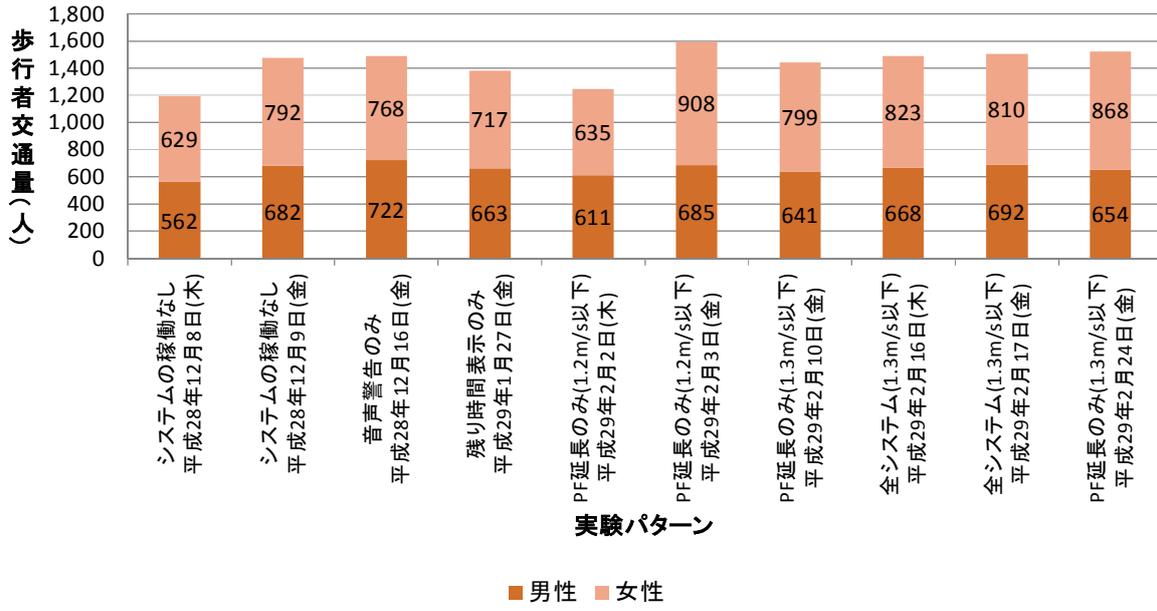
図 5-1 調査日別歩行者交通量

調査日別の歩行者交通量は、概ね約 1,300 人～1,600 人程度が観測されている。最大歩行者交通量を観測した調査日は平成 29 年 2 月 3 日で、1,619 人を観測した。

調査日別歩行者交通量を表 5-1、図 5-1 に示す。

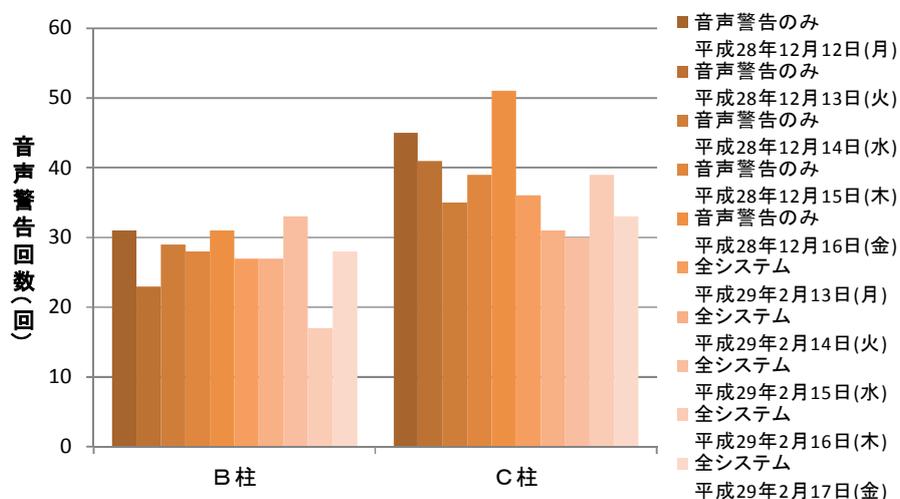
図 5-3 音声警告回数

音声警告回数は、手前の歩道が直線で見通しが良いC柱が他柱に比べ多くなっている。音声警告回数は歩行者交通量にも依存するが、システム稼働直後は減少傾向にある。さらに、音声警告のみより全システムを導入した時の方が、減少割合が大きくなっている。音声警告回数を表 5-3、図 5-3 に示す。

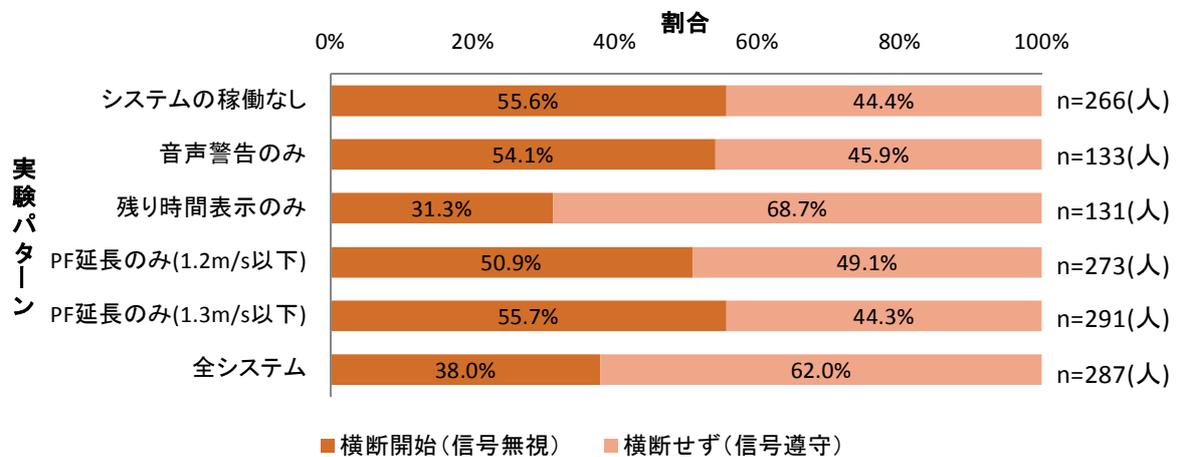
図 5-4 信号遵守状況（青点滅時到着）

歩行者青点滅に到着した歩行者のうち横断を開始しなかった人の割合（信号遵守率）は、残り時間表示を行うと高くなることから分かる。歩行者赤信号に到着した歩行者の信号遵守率は全てのパターンで同様の傾向であった。信号遵守状況を表 5-4、図 5-4、図 5-5 に示す。

- 残り時間表示の導入により、信号遵守状況が改善し、歩行者青点減時の横断開始（信号無視）を大きく減らすことが確認された（システムの稼働なし：44.4%→残り時間表示のみ：68.7%）。数字によるカウントダウン方式により歩行者青終了が明示的になったことによると考えられる。また、残り時間表示のみでも、システムの稼働なしと比較して、歩行者赤まで残留してしまう歩行者の割合が減少していることが確認された（システムの稼働なし：6.1%→残り時間表示のみ：3.6%）。

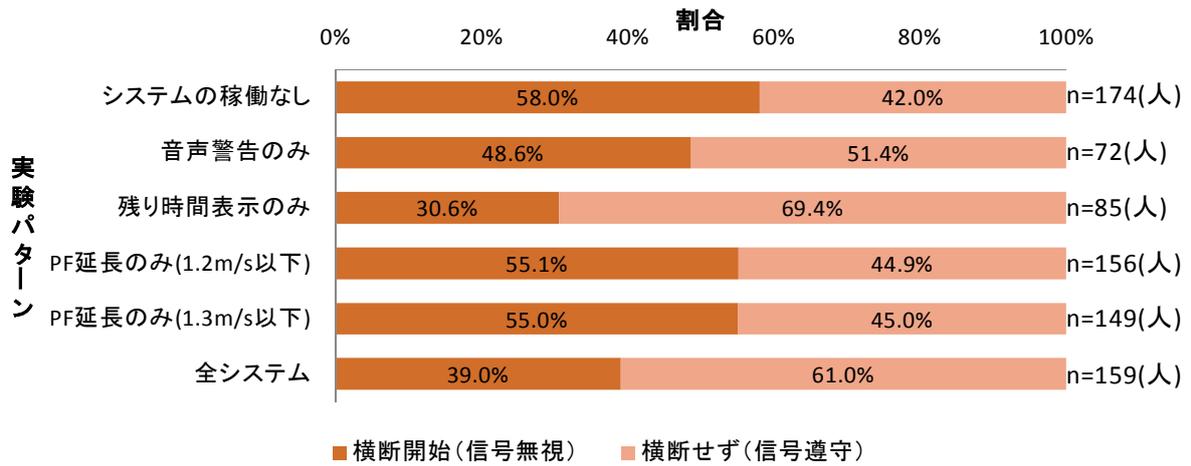
図 5-6 信号遵守状況 (11時から16時) (青点減時到着)

通勤、通学等で急いでいる歩行者の少ない、11時から16時までの信号遵守状況をピックアップ。その結果、音声警告のみは、遵守率の改善が確認された。信号遵守状況（11時から16時）を表5-5、図5-6、図5-7に示す。

- 歩行者交通量の結果から、実験パターン毎における歩行者の横断行動等の比較を行うことができる。
- 音声警告の導入により、システムの稼働なしと比較して、信号遵守状況と残留歩行者状況の改善が確認された。特に信号遵守状況については、急ぐ歩行者の少ない時間帯において信号遵守率の改善傾向が大きくなった（システムの稼働なし：42.0%→音声警告のみ：51.4%）。しかし、本システム導入の主目的である信号遵守率の改善効果については、1日のデータで比較すると改善効果はわずかなものであった（システムの稼働なし：44.4%→音声警告のみ：45.9%）。ただし、聞き取り調査結果から、音声を聞くことで信号を守ろうとする人がいるため、より長期間の運用をすることで交通法規が周知され、信号遵守状況と残留歩行者状況のより一層の改善に繋がると考える。

- 全システムの導入により、残留歩行者状況と信号遵守状況がともに大きく改善することが確認された。システムの稼働なしと比較すると、全歩行者に対する歩行者赤開始時の残留歩行者の発生割合は6.1%から1.2%になり、歩行者青点減で到着した歩行者の信号遵守率は42.0%から61.0%に改善された。これらの結果から、横断速度の遅い高齢者や交通制約者の横断の安全を確保するためには、本実験で提案した全システムの導入が有効であると確認された。ただし、聞き取り調査結果から「歩行者青点減は焦る」「延長は歩行者青の方が良い」等の意見がある。よって、横断中に歩行者青点減になった場合でも横断を継続して良い旨を周知し、歩行者のP F 延長に対する親和性を高める必要がある。

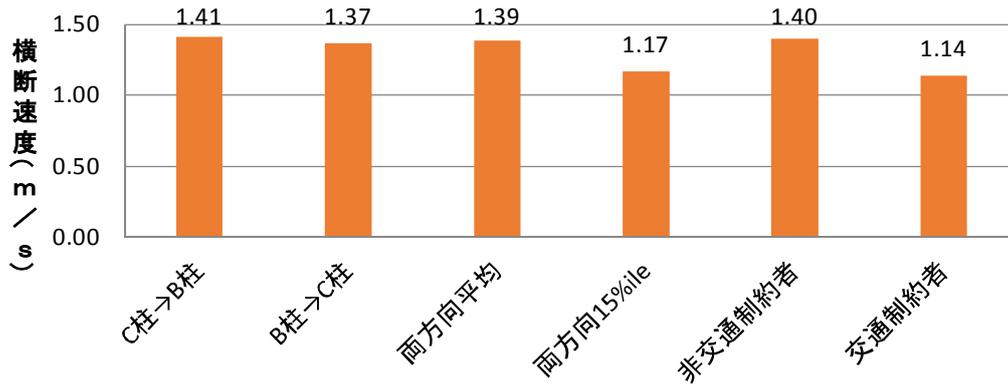
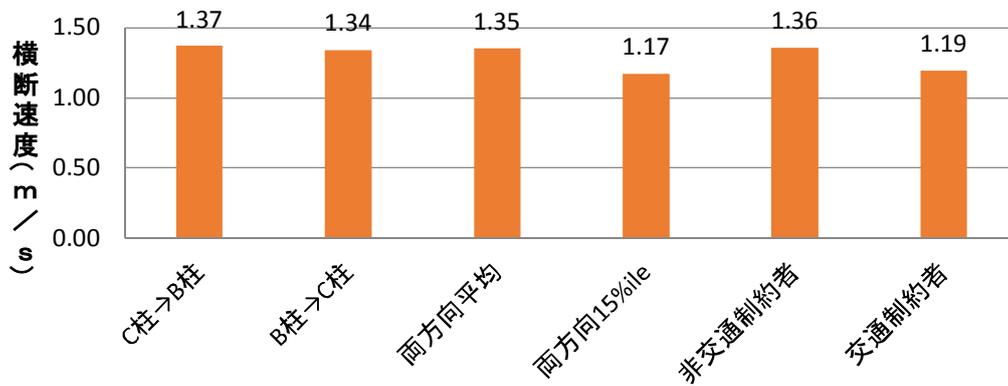
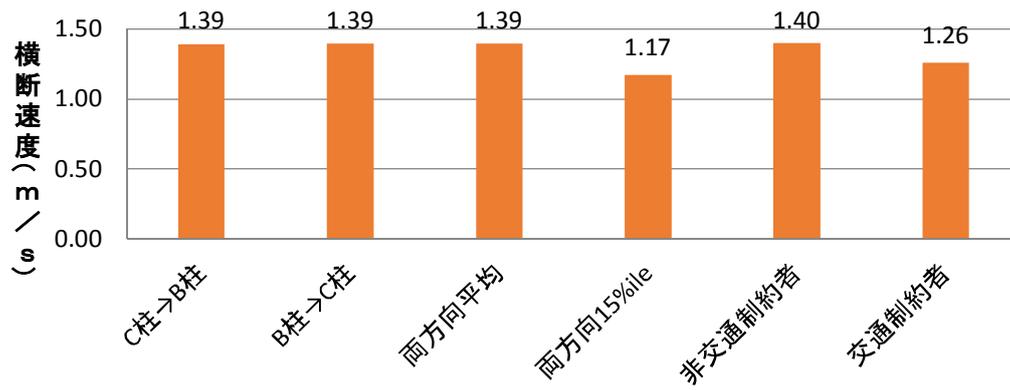
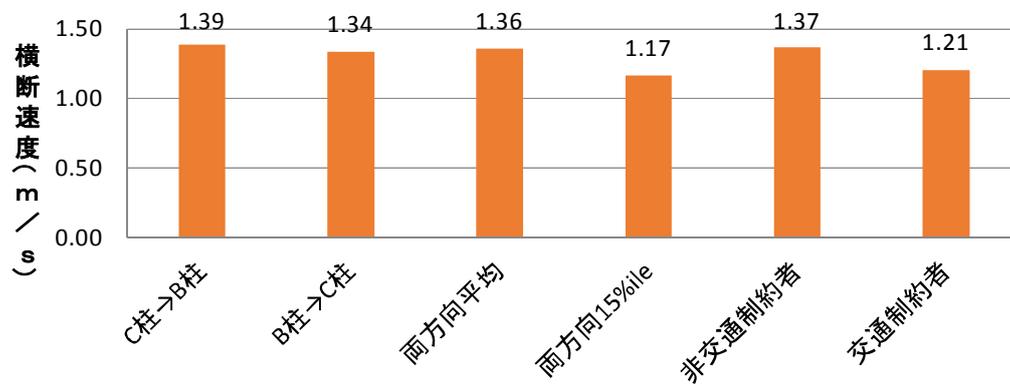
両方向平均では、平均横断速度が $1.34\text{m/s} \sim 1.39\text{m/s}$ であった。

非交通制約者と交通制約者の平均横断速度は、交通制約者では $1.08\text{m/s} \sim 1.26\text{m/s}$ であるのに対して、非交通制約者では $1.35\text{m/s} \sim 1.40\text{m/s}$ であった。

システム稼働後は、横断速度はわずかに上昇している。

平均横断速度を表 5-7、図 5-8～図 5-13 に示す。

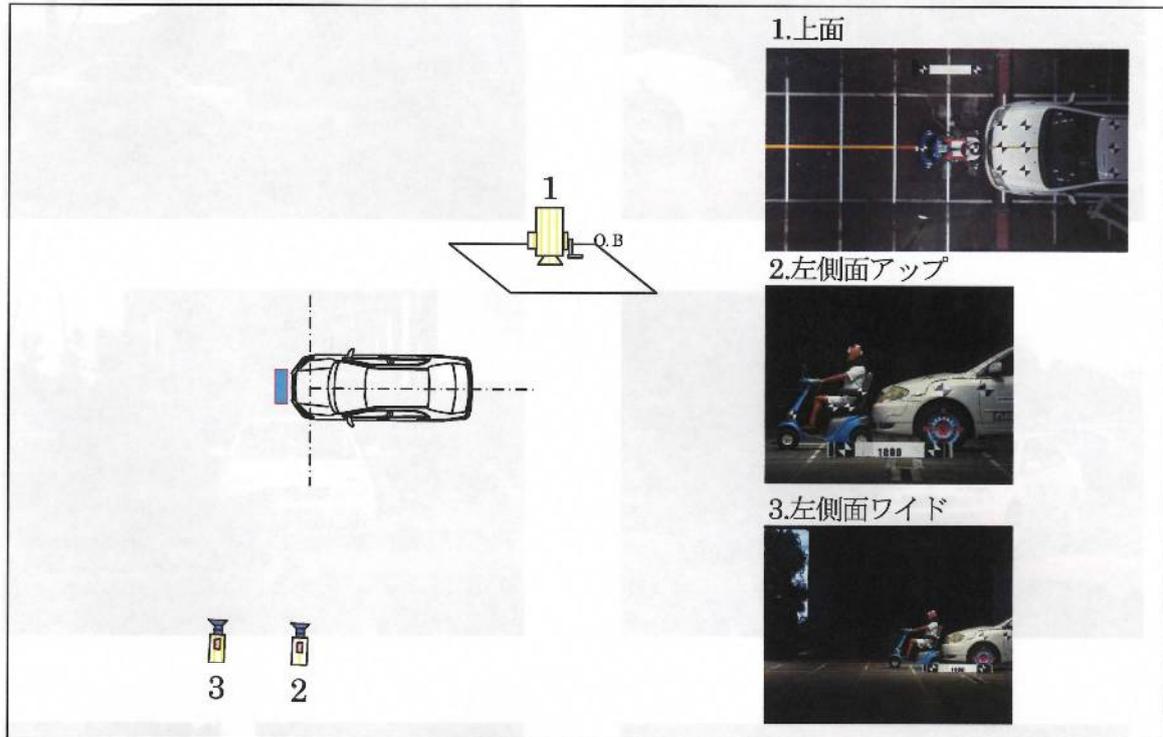
図3 高速度ビデオカメラの配置と画角

衝突中の車いす乗員、車いすおよび乗用車の状況を観察するために、高速度ビデオカメラによる撮影を実施する。高速度ビデオカメラは3台使用し、撮影速度は1,000コマ/秒に設定する。図3に高速度ビデオカメラの配置を示す。
